INFORME DE REVISIÓN TÉCNICA

LABORATORIO DE VARIABLES ELÉCTRICAS

Informe No.:	59943	Fecha de Revisión:	2025-08-19
Propietario:	ALKHORAYEF PETROLEUM CO.	Técnico de Mantenimiento:	Tec. Mauricio Landívar
Dirección:	CATALINA ALDAZ N23-534 Y AV PORTUGAL, EDIF. BISTROL PARC

Equipo:	iFlex	Código empresa:	*****
Marca:	Fluke	Rango:	*****
Modelo:	i2500-18	División de escala:	*****
Serie:	37210279WS	Ubicación:	*****

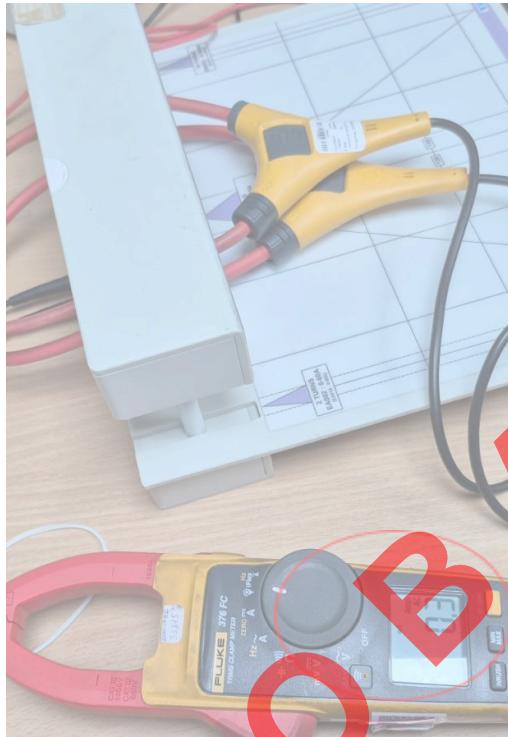
Resultados 2do Nivel: iFlex es un accesorio que permite la medición de corrientes con mayor rango, tiene un diseño fijo por lo que cada componente no puede cambiarse ya que compromete a su buen funcionamiento, en este caso se realizó una medición, pero el iFlex no respondió ningún valor, eso nos quiere decir que en alguna parte de su bobinado está dañado y no permite la medición.

Figura 3. Medición del iFlex.

- a) Todo el accesorio tiene problema.
- b) El equipo no puede repararse por ende necesita un nuevo iFlex.

- a) Comprar un nuevo iFlex.
