**INFORME DE REVISION**

| Descripción del proyecto y/o Equipo: | Pinza Eléctrica | | |
| Marca: | Klein Tools | Modelo: | CL120 |

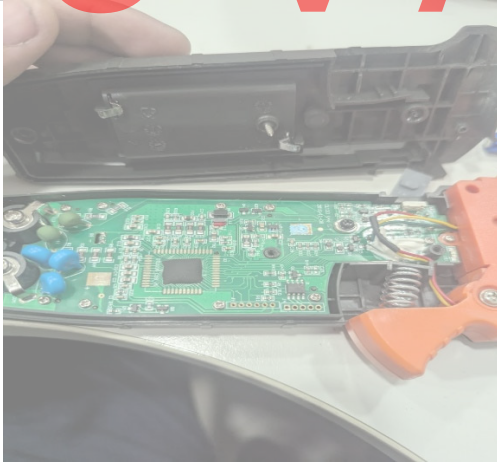
El equipo no está encendiendo

Imagen 1.0 Revisión de terminales de batería.

Revisión de los contactos internos de la batería y botón de encendido

- Las baterías deben ser reemplazadas antes de terminar su vida útil para evitar derrames de ácido en los terminales que producen sulfatación y la tarjeta del instrumento.
- Debido a que el ácido empleada en las baterías es de color transparente, este puede ir ocasionando el deterioro de elementos de la tarjeta progresivamente.

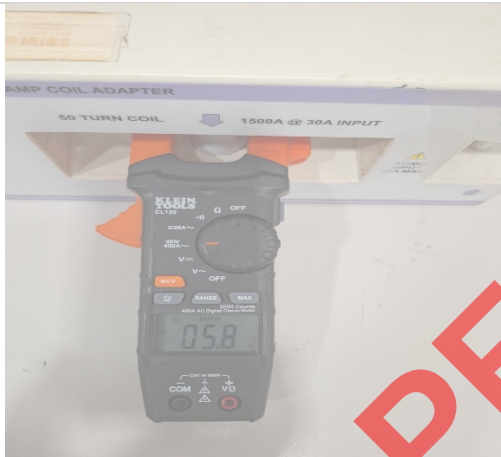
Una vez encendido el equipo, se valida la división de la escala y capacidad de medición. Se realizan pruebas de tensión, corriente y resistencia para validar que el instrumento realice mediciones.

Imagen 3.0 Pruebas de corriente a 6 Aac

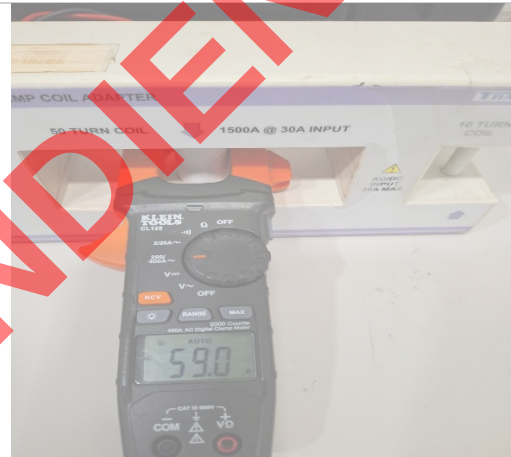
Imagen 4.0 E Pruebas de corriente a 60 Aac

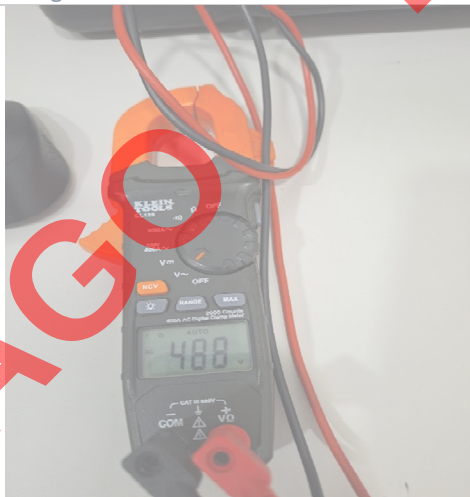
Imagen 5.0 Pruebas de tensión a 480 Vac

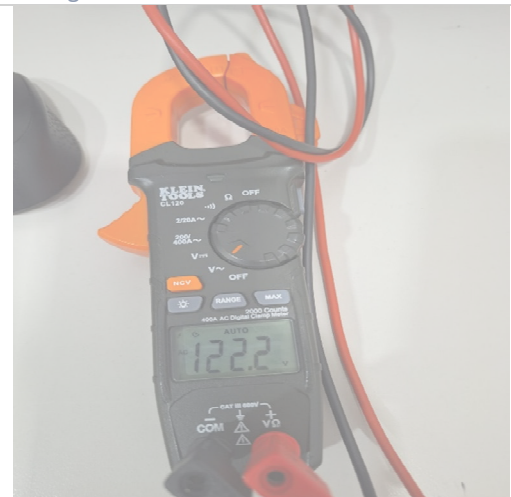
Imagen 6.0 Prueba de tensión a 120 Vac
