## INFORME DE REVISIÓN TÉCNICA

Informe No.:	62286.1	Fecha de Mantenimiento:	2025-10-15
Propietario:	EMSAAIRPORT SERVICES CEM	Técnico de Mantenimiento:	Ing. Isaac Calle
Dirección:	AEROPUERTO MARISCAL SUCRE - TABABELA LOTE 18, QUITO, PICHINCHA

Equipo:	Balanza	Código empresa:	*****
Marca:	METTLER TOLEDO	Rango:	0 a 4000 kg
Modelo:	PANTHER	División de escala:	0.5 kg
Serie:	5187872-5AC	Ubicación:	Aforo carga

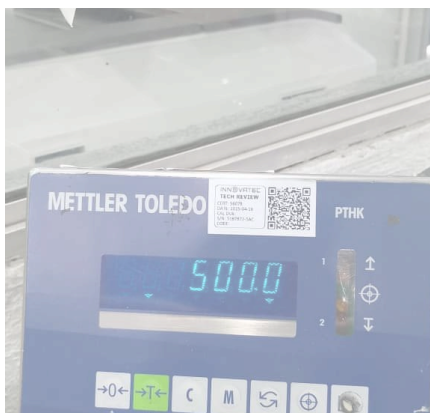
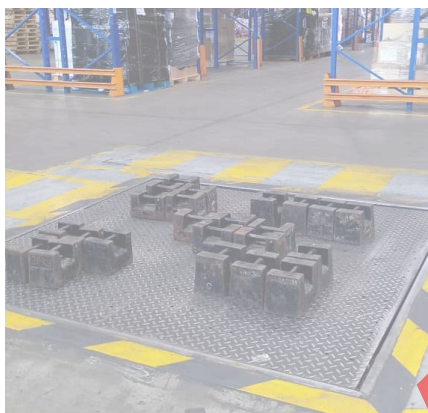
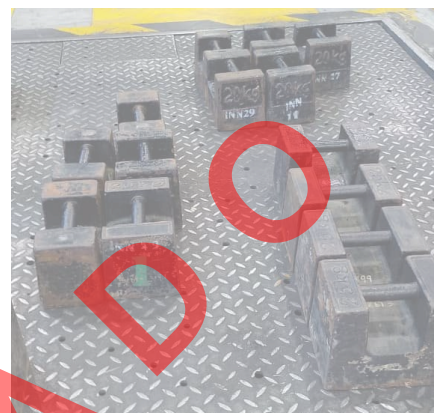
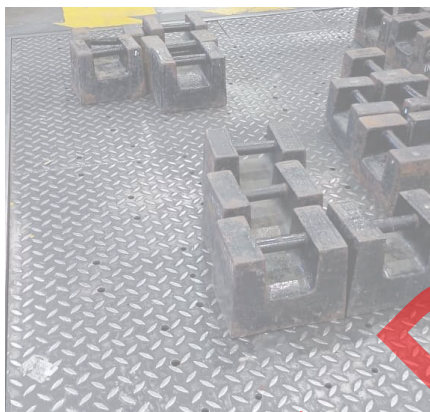
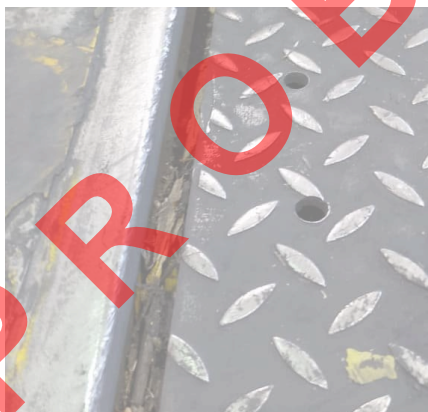
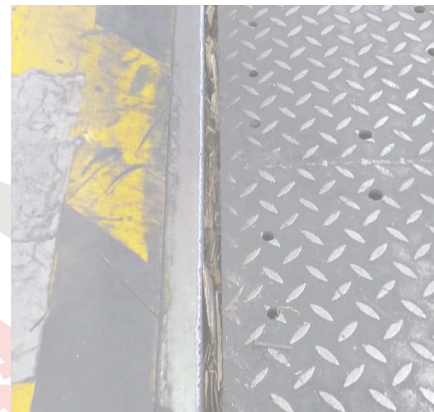
8. Anexo Fotográfico

Vista General del equipo.
