INFORME DE REVISIÓN

No. de Informe:	61830	Fecha de revisión:	2025-10-10
Descripción del proyecto y/o Equipo:	Lazo Amperimétrico		
Marca:	Klein Tools	Modelo:	CL150
No. de serie:	INN-47484	ID/Código:	1246
Propietario:	MECOPT S.A		
Contacto:			
Informe realizado por:	Ing. Rodrigo Tejada

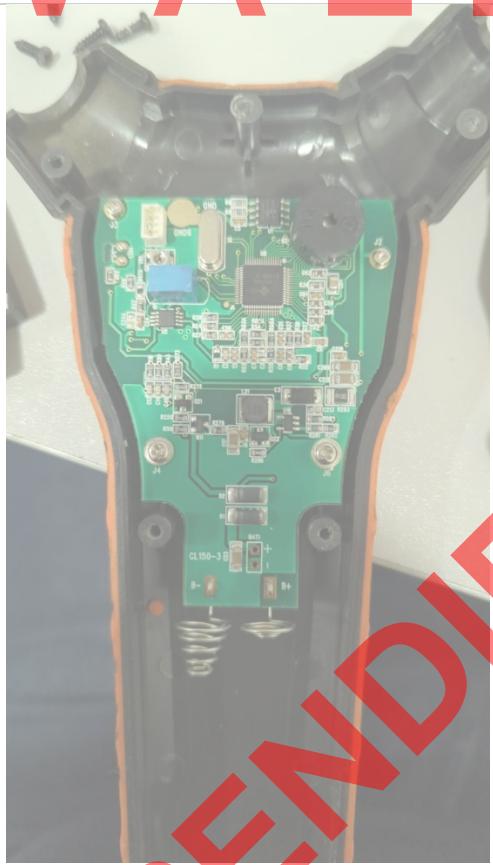
Se observa que los componentes internos están en buen estado sin sulfatación ni corrosión, lo que lleva a corroborar la ruptura del lazo en su parte interna lo que requiere el reemplazo del lazo, pieza que no estpa disponible en el mercado. Cabe mencionar que las baterías que estaban en el instrumento estaban golpeadas, provocando su deformación.

Fig 1 Revisión de placa, no se evidencia corrosión alguna

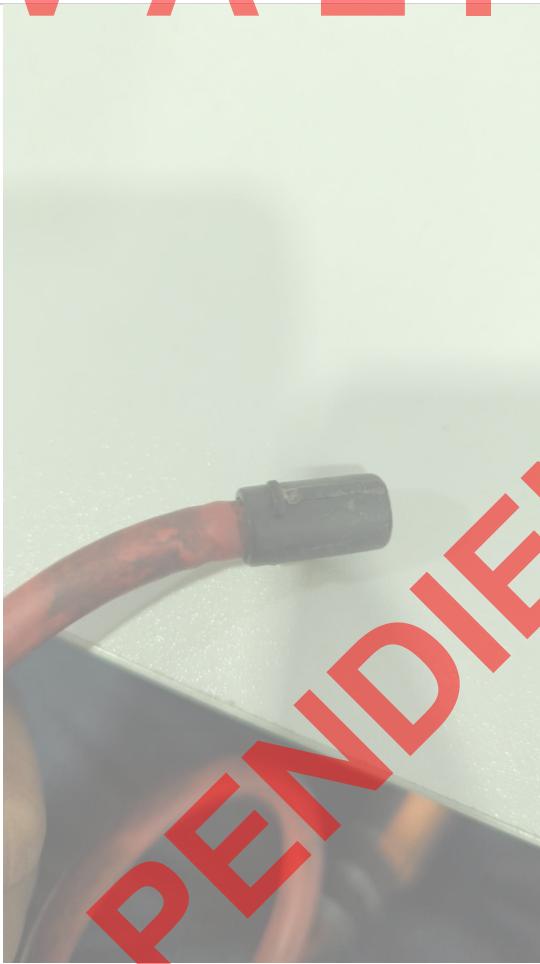
Fig 2. Posible Punto de quiebre del elemento captor de corriente

- El equipo no puede ser usado en ningun rango de medicion en el estado actual.
- El equipo no tiene repuestos de la pieza captora de corriente
- No resulta viable la reparación debido a la dificultad de conseguir un repuesto.

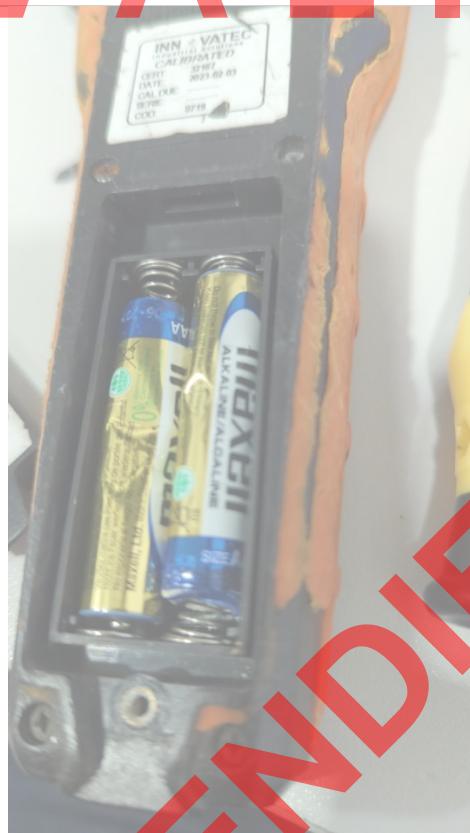
Fig. 3 Baterías deformadas

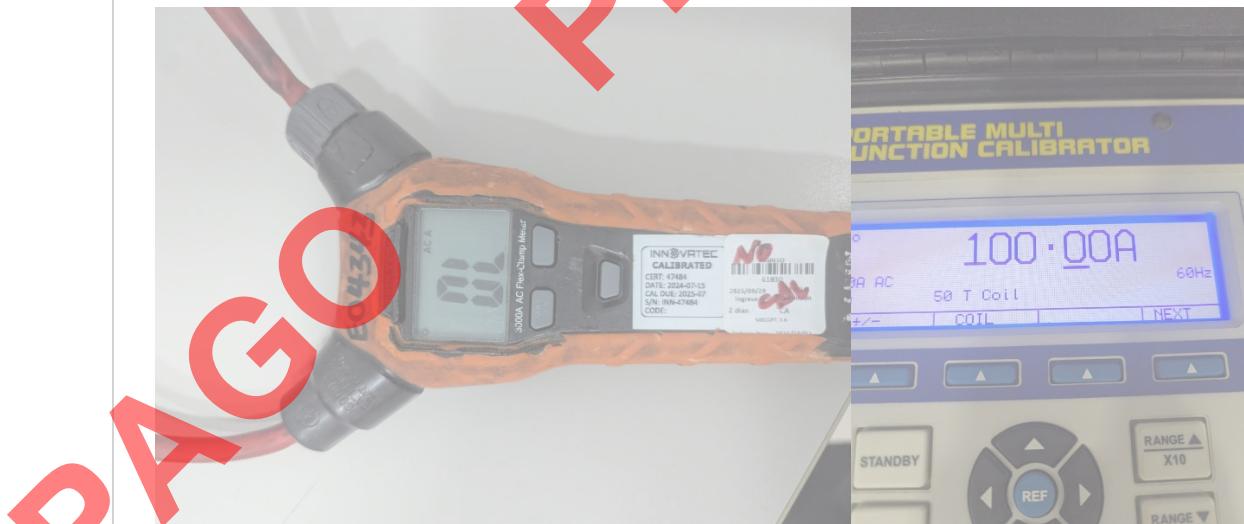
Fig 4 Prueba @100^a, se e
