INFORME DE REVISIÓN TÉCNICA

Informe No.:	63086	Fecha de Revisión:	2025-11-12
Propietario:	Heliflight Panamá, S.A	Técnico de Mantenimiento:	Ing. Isaac Calle
Dirección:	Aeropuerto Marcos A. Gelabert, Hangar 20-21A, Panamá, Panamá (Sede Principal)

Equipo:	Torquímetro	Código:	*****
Marca:	CRAFTSMAN	Rango:	(20 a 150) ft.lb
Modelo:	*****	División de escala:	1 ft.lb
Serie:	4050646419	Ubicación:	Laboratorio

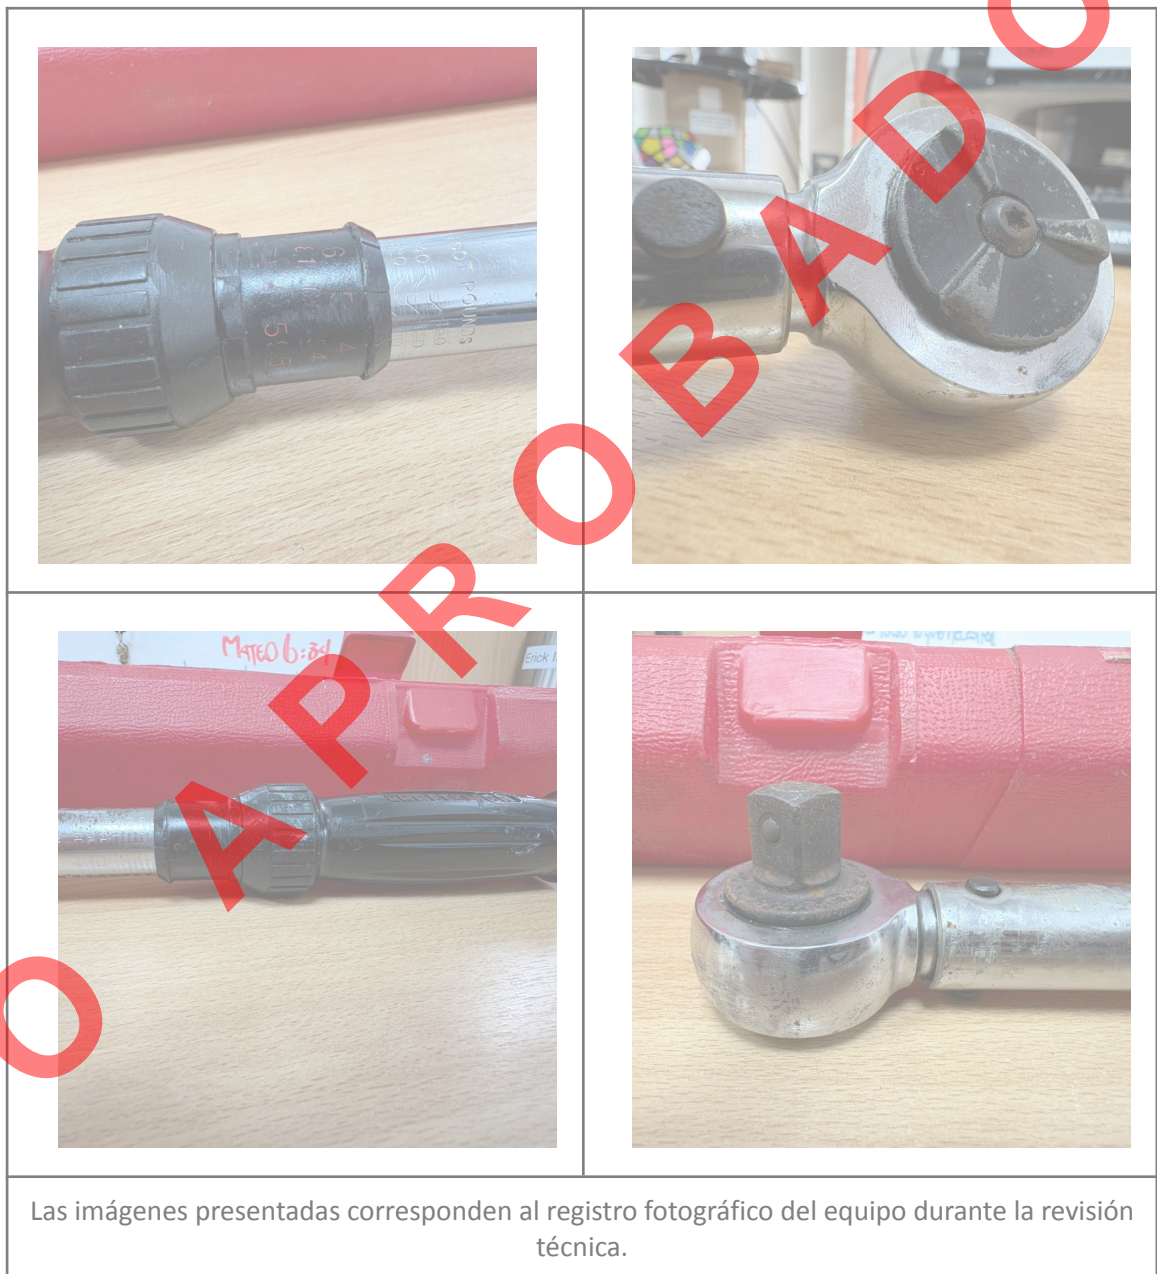
8. Anexo Fotográfico

- El dial de medición se encuentra bloqueado/atascado, impidiendo el registro de valores.
- El mecanismo interno del sistema de aguja presenta desgaste o daño que requiere reemplazo o reparación especializada.
- El equipo no cumple con condiciones mínimas para su uso en mediciones de torque confiables.

Las imágenes presentadas corresponden al registro fotográfico del equipo durante la revisión técnica.

- 6.1. En caso de que el costo de la reparación supere el valor de reposición, se recomienda la adquisición de un nuevo torquímetro con certificación de calibración vigente.
- 6.2. Implementar controles de mantenimiento preventivo periódicos, con inspecciones físicas y pruebas funcionales regulares, para evitar fallas similares en equipos de torque.
