INFORME DE MANTENIMIENTO

PREVENTIVO BÁSICO

Informe No.:	63575	Fecha de Mantenimiento:	2025-11-21
Propietario:	COOPERATIVA DE AHORRO Y CRÉDITO 29 DE OCTUBRE	Técnico de Mantenimiento:	Ing. Isaac Calle
Dirección:	Av. La República E7-16 y Calle La Pradera

Equipo:	Set de Diagnóstico	Código empresa:	118381
Marca:	RIESTER	Rango:	*****
Modelo:	*****	División de escala:	*****
Serie:	INN-39470	Ubicación:	*****

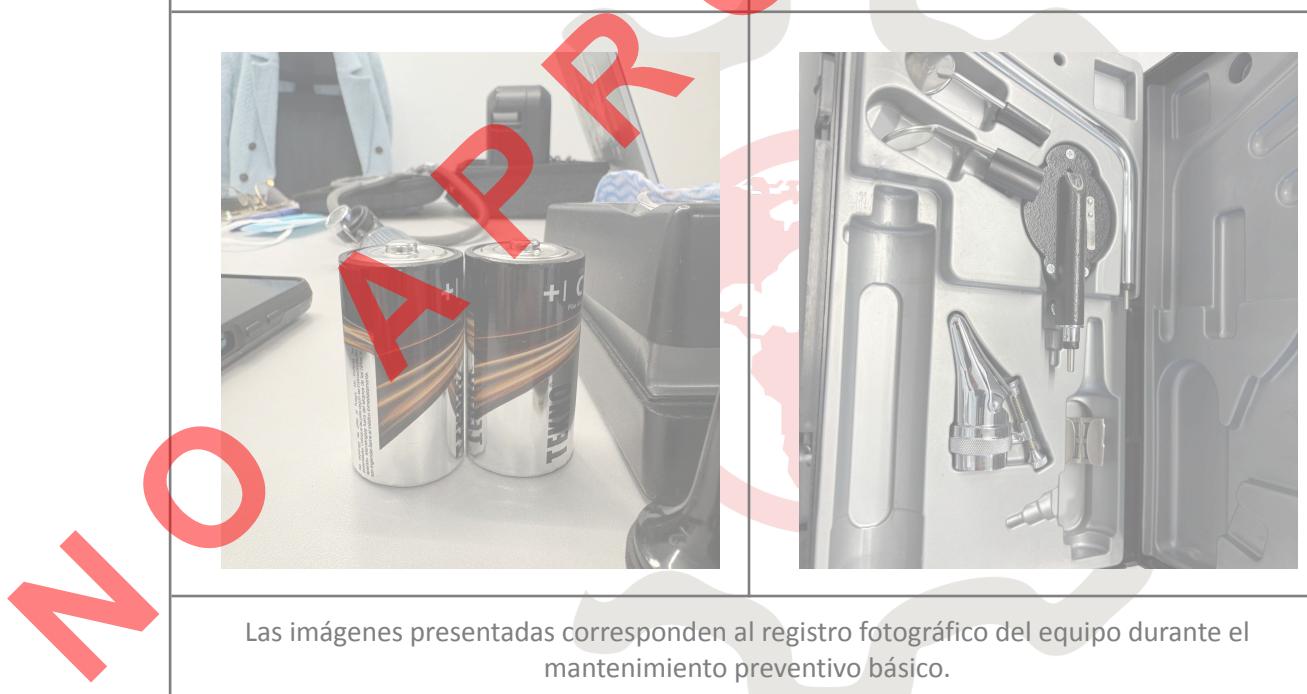
Equipo: RIESTER

N.º de Serie: INN-39470

Las imágenes presentadas corresponden al registro fotográfico del equipo durante el mantenimiento preventivo básico.

En esta fase se verifica que el equipo mantiene un funcionamiento adecuado y dentro de los parámetros operativos esperados. Durante la inspección se evidencia la presencia de residuos biológicos en las piezas intercambiables, asociados al uso frecuente y prolongado del dispositivo. Se procede a ejecutar un proceso de limpieza y desinfección exhaustiva de todos los componentes desmontables, asegurando su correcta higienización y condiciones óptimas para su utilización.
