INFORME DE MANTENIMIENTO PREVENTIVO BÁSICO

Informe No.:	64011.1	Fecha de Mantenimiento:	2025-12-02
Propietario:	GLOBALCHEM QUIMICOS INDUSTRIALES Y AGRICOLAS CIA. LTDA.	Técnico de Mantenimiento:	Ing. Isaac Calle
Dirección:	CALLE N74C E4-62 Y AVENIDA ELOY ALFARO, QUITO, PICHINCHA

Equipo:	Medidor de pH	Código empresa:	LMC-01
Marca:	Mettler Toledo	Rango:	(0.0 a 14) upH
Modelo:	SevenCompact	División de escala:	0.01 upH
Serie:	3203626696	Ubicación:	*****

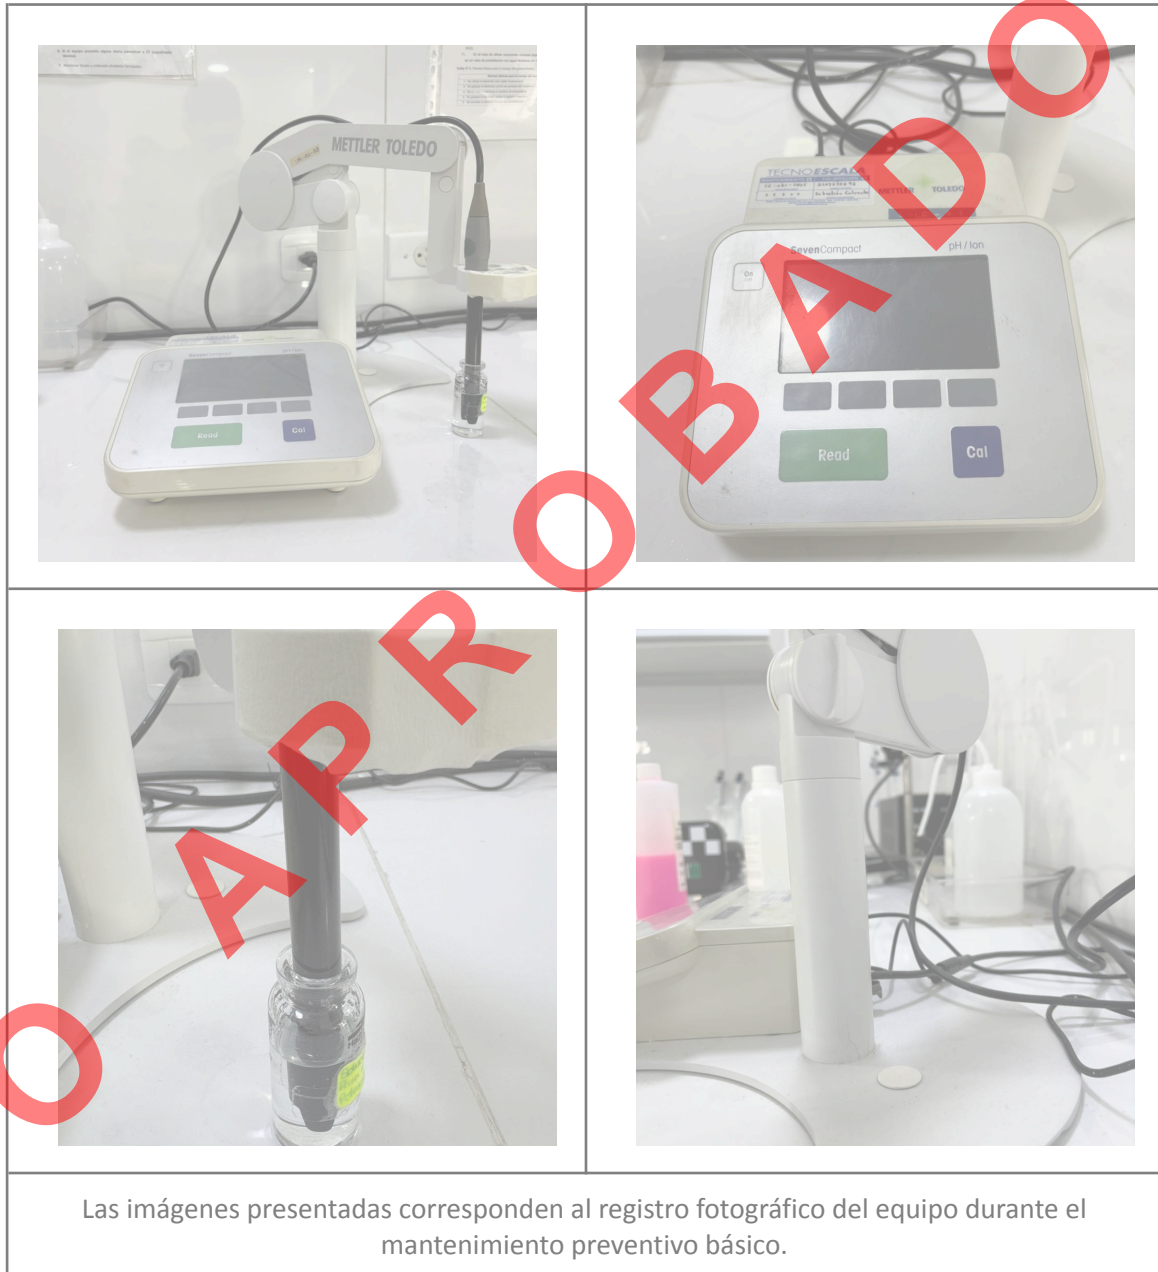
Anexo 1

Las imágenes presentadas corresponden al registro fotográfico del equipo durante el mantenimiento preventivo básico.

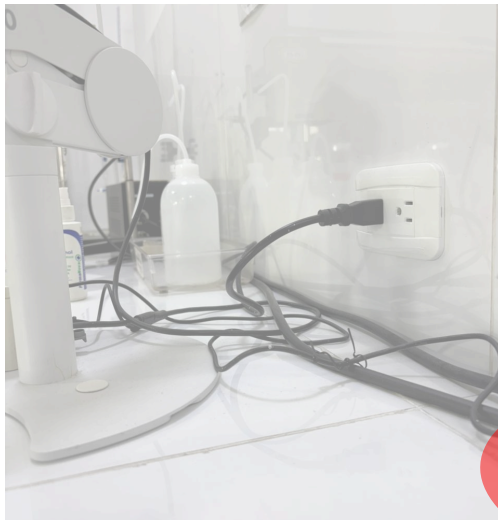
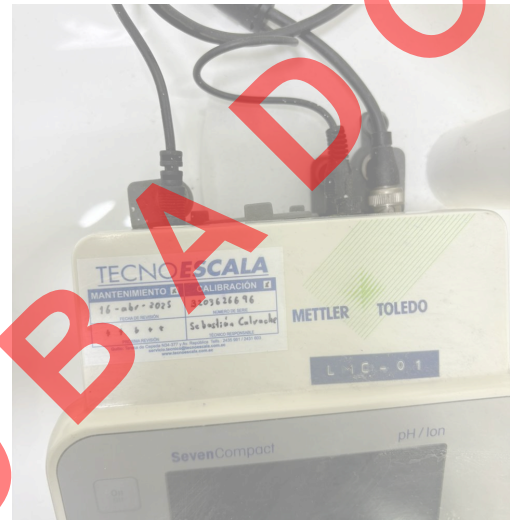
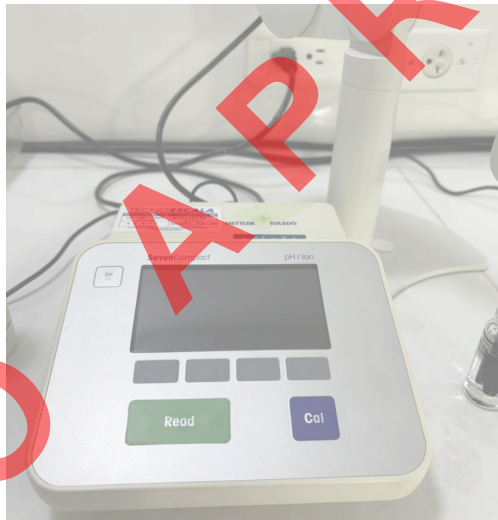
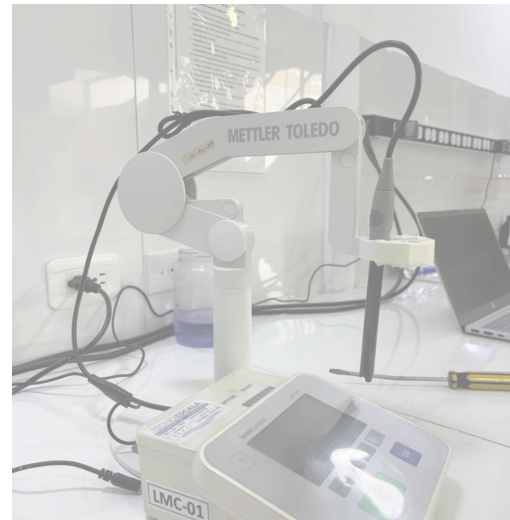
Anexo 2

Las imágenes presentadas corresponden al registro fotográfico del equipo durante el mantenimiento preventivo básico.

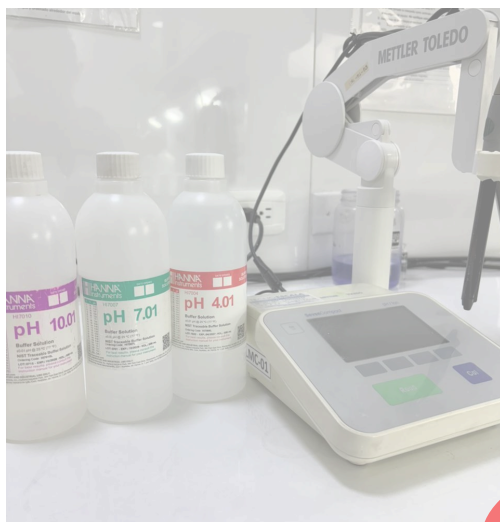
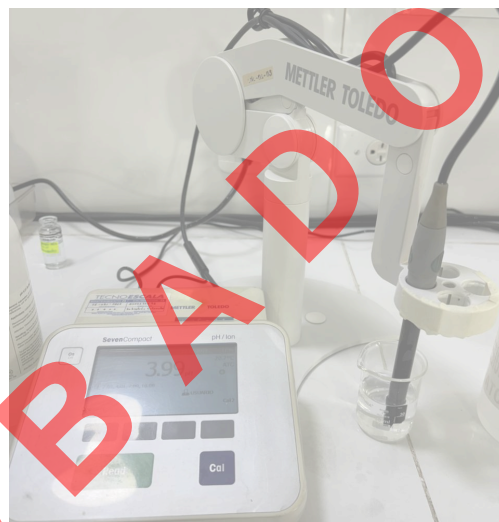
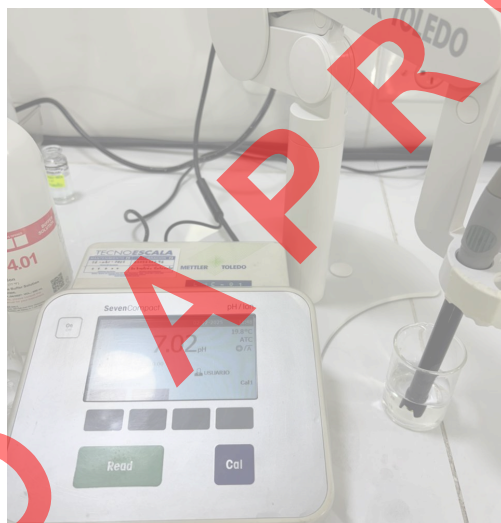
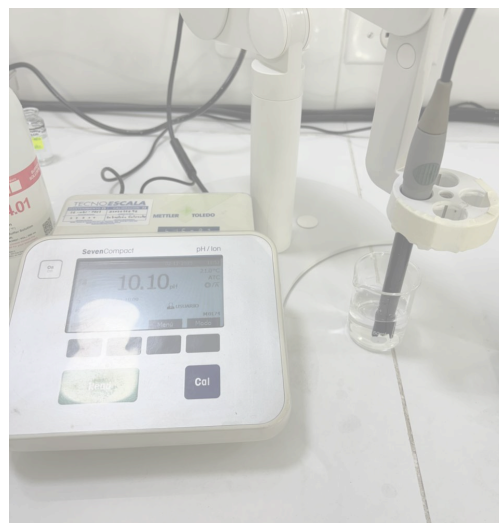
Anexo 3

Las imágenes presentadas corresponden al registro fotográfico del equipo durante el mantenimiento preventivo básico.
