INFORME DE REVISION

No. de Informe:	59825	Fecha de revisión:	2025-08-08
Descripción del proyecto y/o Equipo:	Pinza Eléctrica		
Marca:	Klein Tools	Modelo:	CL120
No. de serie:	1121U-B2	ID/Código:	No indicado
Propietario:	ARTEMISA INGENIERIA S.A.		
Contacto:	Diana Cardona		
Informe realizado por:	Ing. Rodrigo Tejada

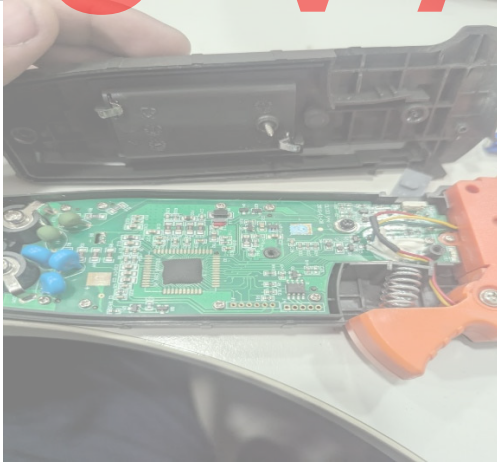
Imagen 1.0 Revisión de terminales de batería.

- Las baterías deben ser reemplazadas antes de terminar su vida útil para evitar derrames de ácido en los terminales que producen sulfatación y la tarjeta del instrumento.
- Debido a que el ácido empleada en las baterías es de color transparente, este puede ir ocasionando el deterioro de elementos de la tarjeta progresivamente.

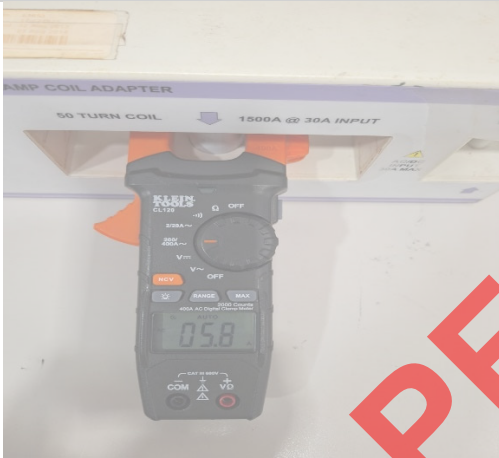
Imagen 3.0 Pruebas de corriente a 6 Aac

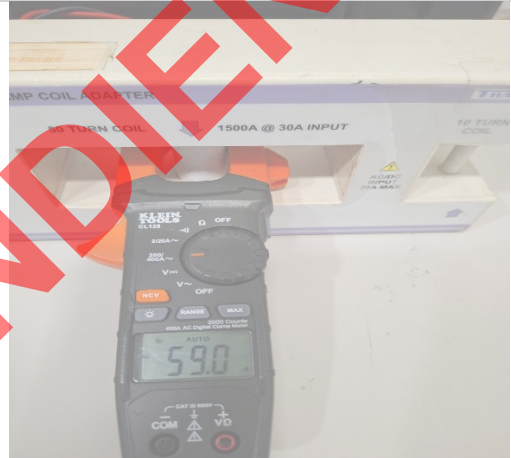
Imagen 4.0 E Pruebas de corriente a 60 Aac

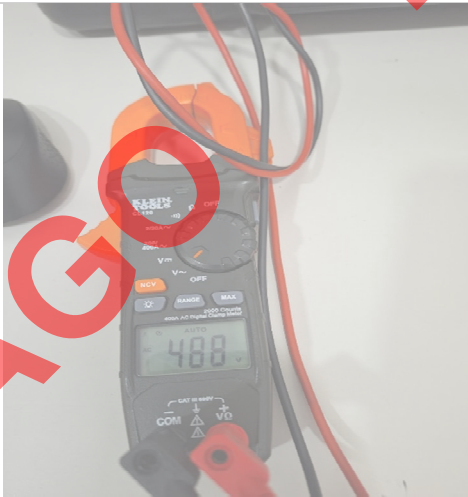
Imagen 5.0 Pruebas de tensión a 480 Vac

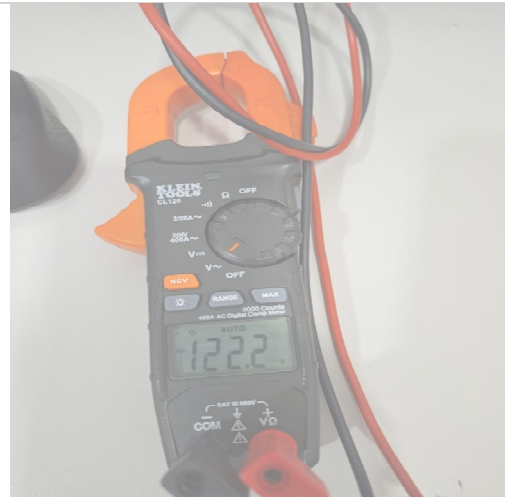
Imagen 6.0 Prueba de tensión a 120 Vac
