# INFORME DE MANTENIMIENTO PREVENTIVO BÁSICO

<b>Informe No.:</b>	66155.1	<b>Fecha de Revisión:</b>	2026-02-23
<b>Propietario:</b>	AGROMIXTOS CIA. LTDA.	<b>Técnico de Mantenimiento:</b>	Ing. Isaac Calle
<b>Dirección:</b>	Calle E7, Lot: 134 y De los Arupos. (Av. Eloy Alfaro, sector La Cristianía), QUITO

<b>Equipo:</b>	ESPECTOFOTÓMETRO	<b>Código empresa:</b>	*****
<b>Marca:</b>	METASH	<b>Rango:</b>	*****
<b>Modelo:</b>	V-5000	<b>División de escala:</b>	*****
<b>Serie:</b>	AC1611037	<b>Capacidad:</b>	*****

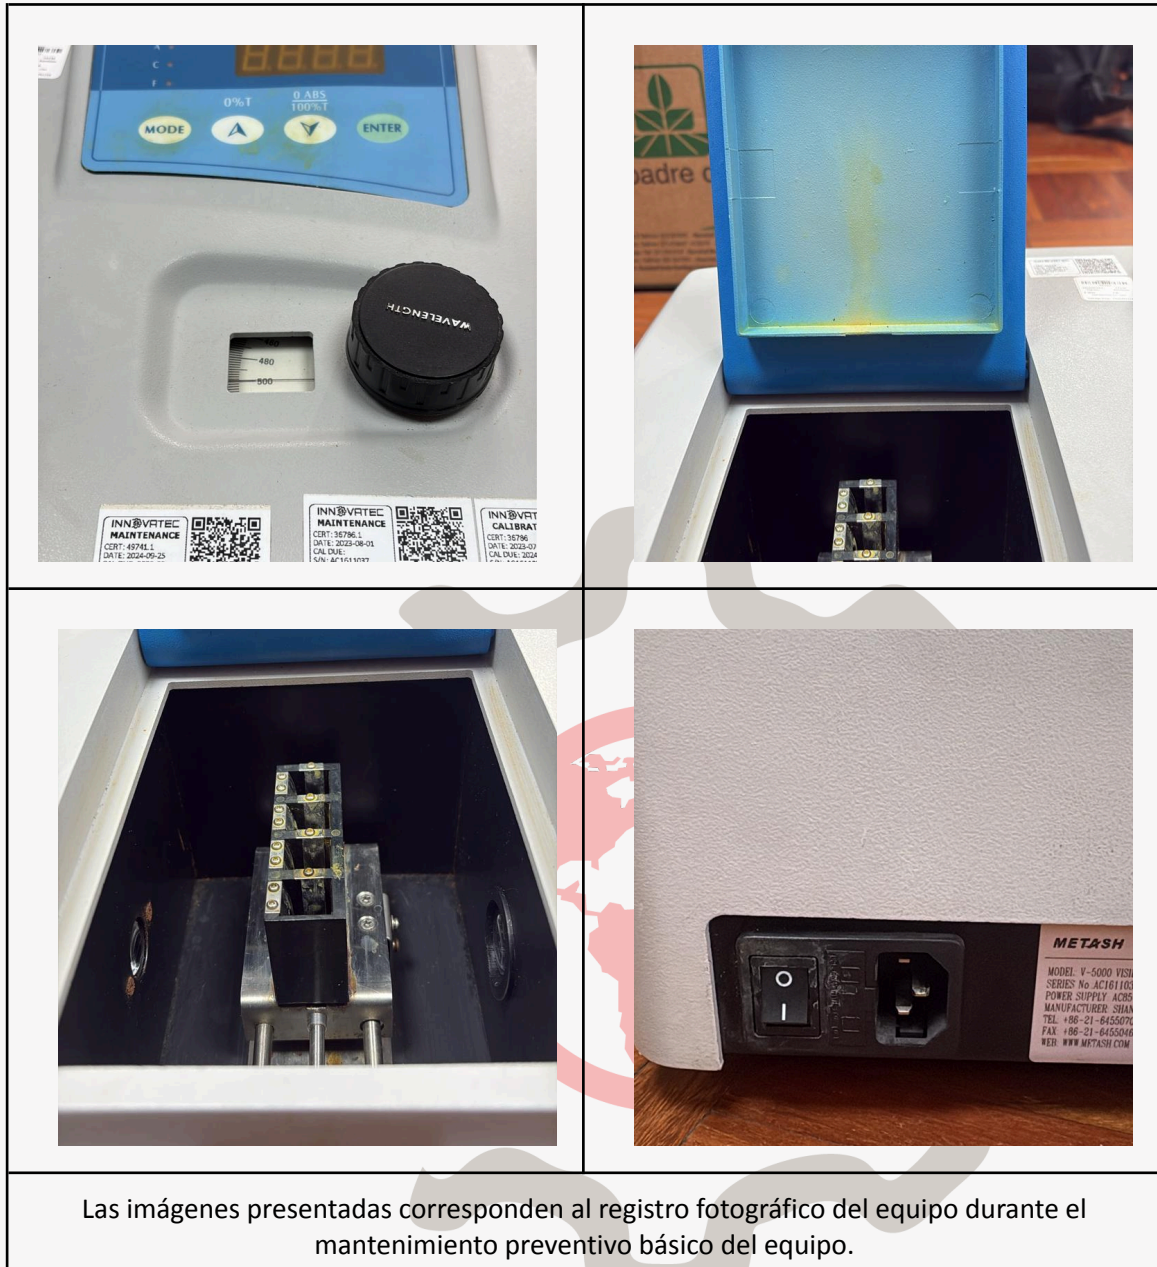
Equipo: V-5000

N.º de Serie: AC1611037
