INFORME DE MANTENIMIENTO PREVENTIVO BÁSICO

Informe No.:	67368.1	Fecha de Mantenimiento:	2026-03-24
Propietario:	CENTRO DE DIÁLISIS CONTIGO S.A. DIALICON	Técnico de Mantenimiento:	Jonathan Fonseca
Dirección:	SOLANDA / AV. TENIENTE HUGO ORTIZ OE2-445 Y QUIMIAG

Equipo:	Electrocardiógrafo	Código empresa:	*****
Marca:	SCHILLER	Rango:	HASTA 20 mmV
Modelo:	AT-1	División de escala:	*****
Serie:	190. 68054	Ubicación:	*****

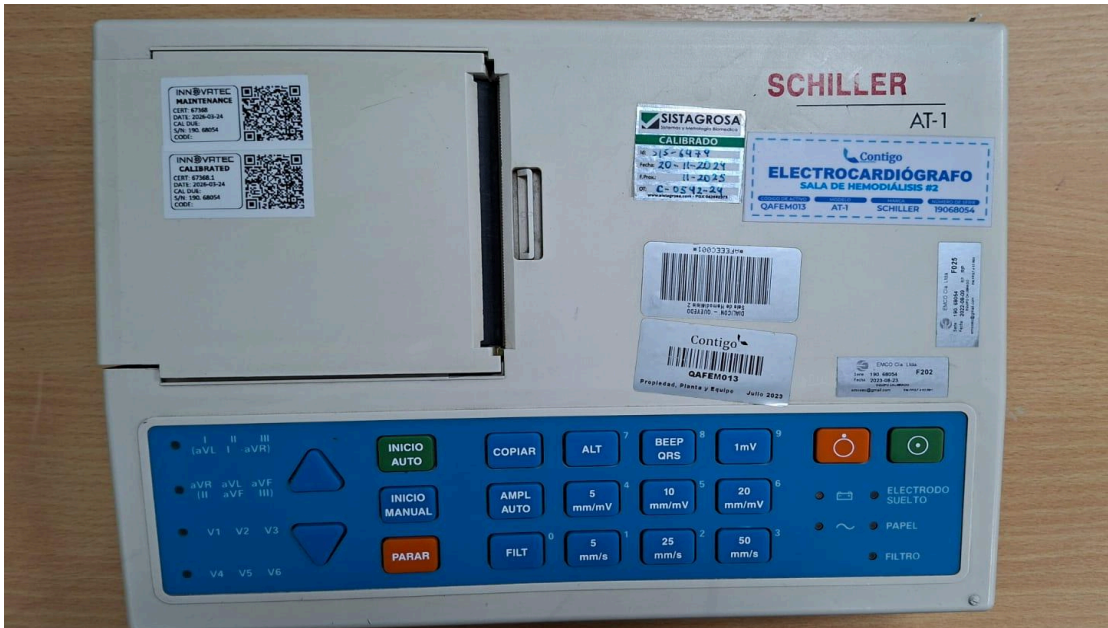
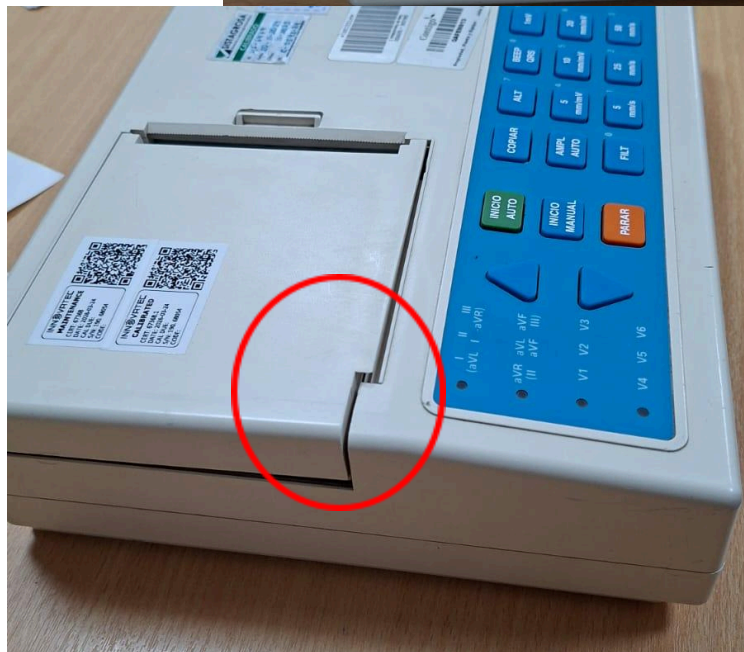
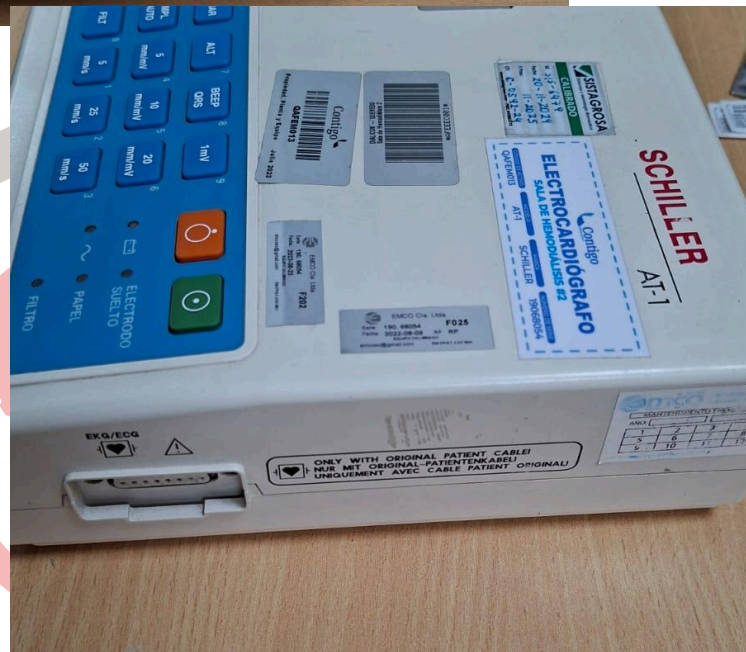
Figura 1. Vista General del Equipo.

En esta etapa se realiza la inspección visual del electrocardiógrafo SCHILLER modelo AT-1, verificando que el equipo no presenta daños físicos, fisuras ni golpes. Se evidencia ligera dificultad en la apertura/cierre de la tapa del compartimiento de papel en el lado inferior izquierdo, atribuible al uso normal del equipo, sin que esto afecte su funcionamiento. Los cables de paciente, conectores, pantalla y teclado se encuentran en condiciones adecuadas, por lo que se procede a la siguiente etapa.

Se procede a realizar pruebas funcionales del equipo, verificando su correcto encendido, operación del sistema, registro de señales y generación de trazos electrocardiográficos. Se confirma que el equipo responde adecuadamente, mostrando señales estables y coherentes. No se evidencian fallas en la adquisición de señal, impresión ni en los controles del equipo, por lo que se determina que el funcionamiento es correcto.

- 6.1. Mantener el equipo limpio y libre de polvo, especialmente en los conectores y cables.
- 6.2. Evitar golpes o manipulación inadecuada del equipo y sus accesorios.
- 6.3. Realizar mantenimientos preventivos periódicos para asegurar su correcto funcionamiento.
- 6.4. Verificar el estado de los cables del paciente antes de cada uso.
