INFORME DE MANTENIMIENTO PREVENTIVO BÁSICO

Informe No.:	63622	Fecha de Mantenimiento:	2025-11-24
Propietario:	QUITO AIRPORT MANAGEMENT ECUADOR QUIAMAECUADOR S.A.	Técnico de Mantenimiento:	Jonathan Fonseca
Dirección:	TABABELA / VIA A TABABELA S/N Y VIA YARUQUI

Equipo:	VENTILADOR	Código empresa:	*****
Marca:	Magnamed	Rango:	*****
Modelo:	OxyMag	División de escala:	*****
Serie:	0338-25	Ubicación:	*****

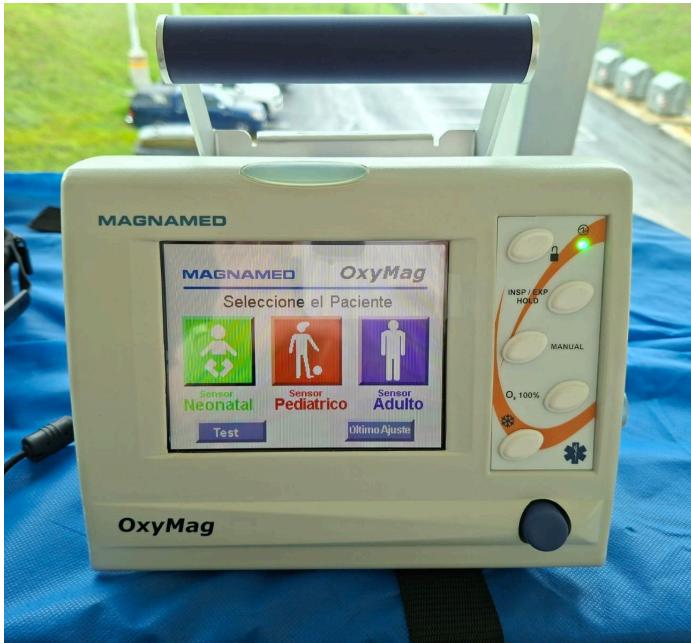
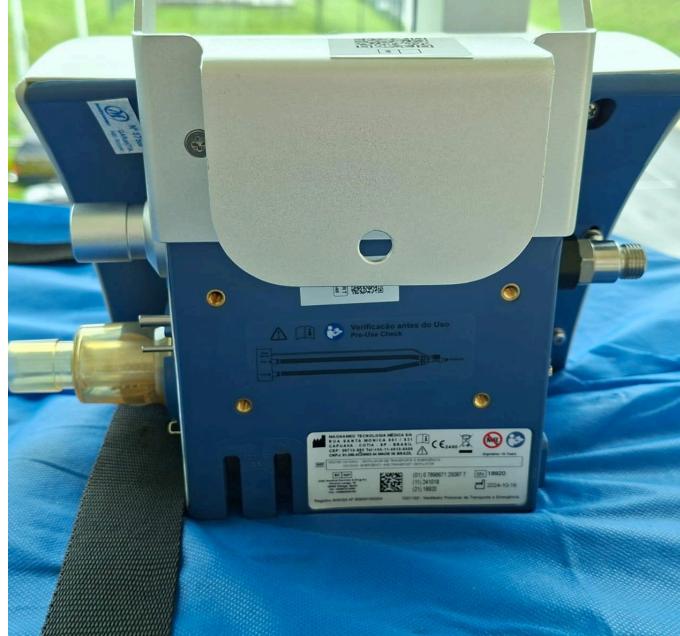
Se inspeccionó el ventilador Magnamed OxyMag, confirmando que su estructura, conexiones, pantalla, tubuladuras y puerto de oxígeno se encuentran en buen estado. El equipo enciende correctamente y completa el autochequeo inicial sin presentar códigos de error ni alertas adicionales.

Figura 1. Vista General del Equipo.

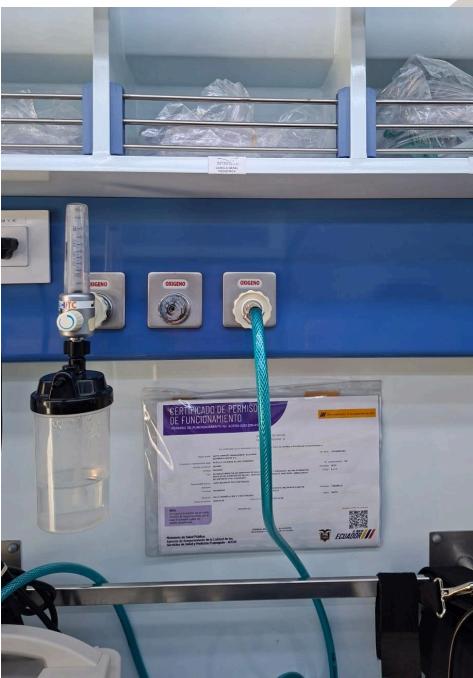
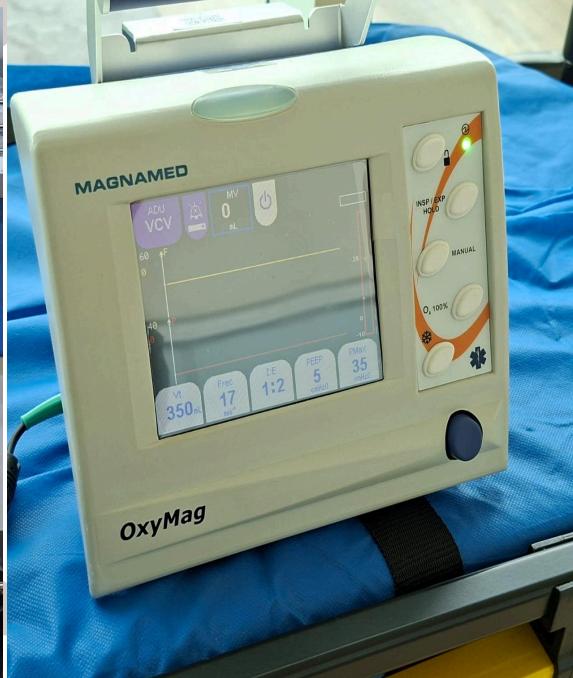
El equipo fue conectado a la línea de oxígeno de la ambulancia. Durante la prueba se verificó un flujo estable, adecuada lectura de presión de línea y correcta respuesta del ventilador en modos básicos. No se evidenciaron fugas, obstrucciones ni anomalías en la entrega de flujo o presión. El equipo mantiene un comportamiento estable bajo las condiciones presentes en la ambulancia.

Figura 2. Funcionamiento de equipo
