INFORME DE REVISIÓN TÉCNICA

Informe No.:	57083	Serie / PartNumber:	INN-54702 / 98D27504030001
Propietario:	AVIANCA - ECUADOR S.A.	Técnico de Mantenimiento:	Ing. Isaac Calle
Dirección:	Luis Tamayo N24-33 Y Baquerizo Moreno		
Fecha de mantenimiento:	2025-05-29

Equipo:	Lock Torque shaft	Código empresa:	*****
Marca:	*****	Rango:	*****
Modelo:	*****	División de escala:	*****
Serie:	INN-54702	Ubicación:	*****

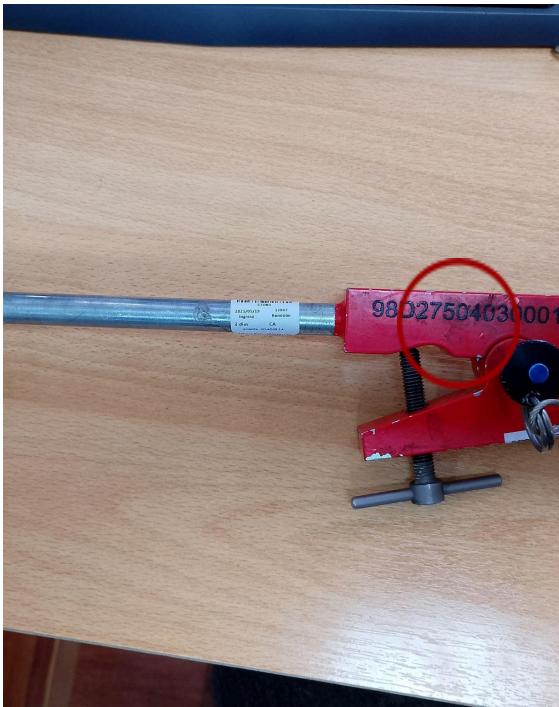
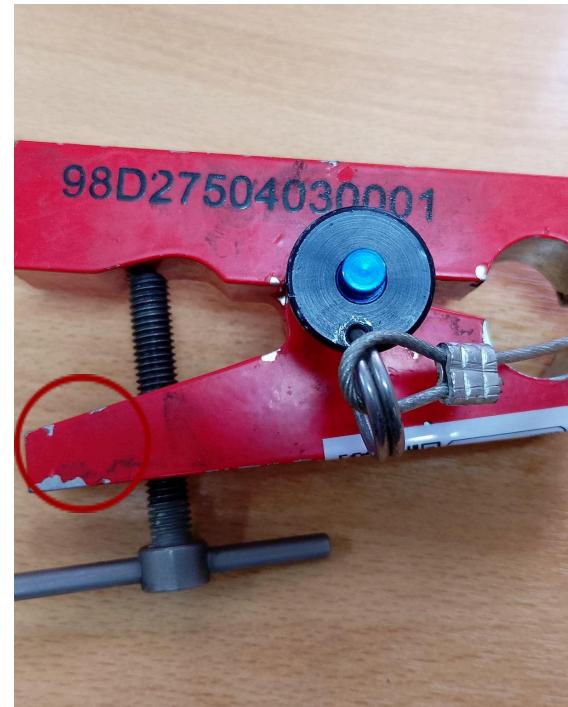
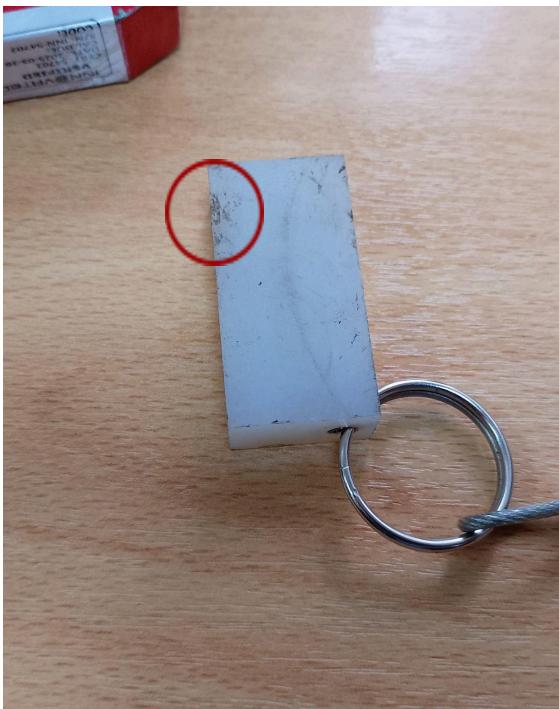
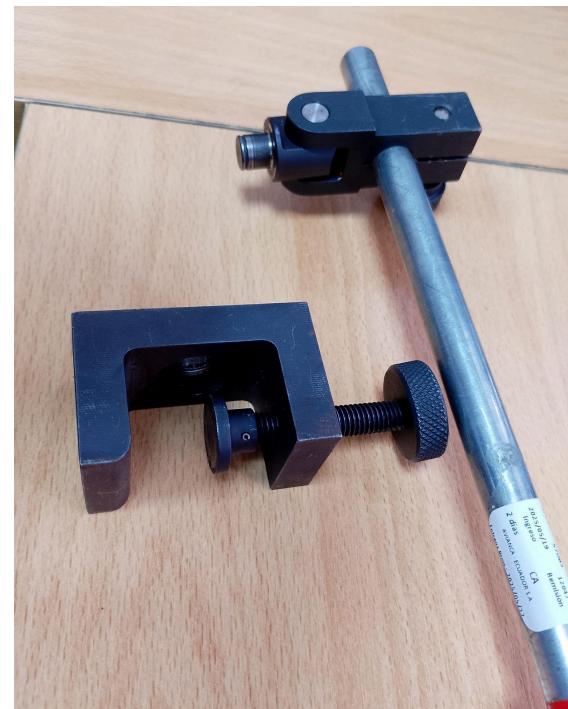
8. Anexo Fotográfico

Se realizó una inspección visual detallada de la estructura general del equipo, incluyendo los elementos de sujeción, ejes, perillas y brazos móviles. No se identificaron deformaciones, fisuras, oxidación ni piezas faltantes. El equipo se encuentra completo, con todos sus componentes en condiciones adecuadas para su operación. Dado que el equipo es de tipo mecánico y no posee sistema electrónico de encendido, se verificó la movilidad y operatividad de sus partes. Todos los elementos funcionales responden correctamente y sin restricciones.

Se desmontaron las piezas móviles e intercambiables del sistema, tales como brazos, mordazas y perillas de sujeción. Las piezas no presentan desgastes irregulares ni daños visibles. Se realizó una limpieza básica y el reensamblaje fue exitoso, confirmando un correcto acople y funcionamiento.

- 6.1. Continuar con el programa de mantenimiento preventivo periódico, especialmente en equipos que están expuestos a condiciones mecánicas de esfuerzo o manipulación frecuente.
- 6.2. Realizar una lubricación ligera en los ejes móviles y puntos de contacto cada tres a seis meses, dependiendo de la frecuencia de uso, utilizando productos recomendados por el fabricante.
- 6.3. Almacenar el equipo en un entorno seco y libre de partículas abrasivas para evitar acumulación de suciedad o humedad que puedan deteriorar gradualmente sus componentes.
- 6.4. Instruir al personal que opera el equipo sobre buenas prácticas de manipulación, asegurando que los ajustes y sujetos se realicen sin aplicar fuerzas excesivas que puedan afectar la alineación o las roscas de ajuste.
