# INFORME DE REVISIÓN TÉCNICA

| <b>Informe No.:</b> | 57083 | <b>Serie / PartNumber:</b> | INN-54702 / 98D27504030001 |

| <b>Equipo:</b> | Lock Torque shaft | <b>Código empresa:</b> | ***** |

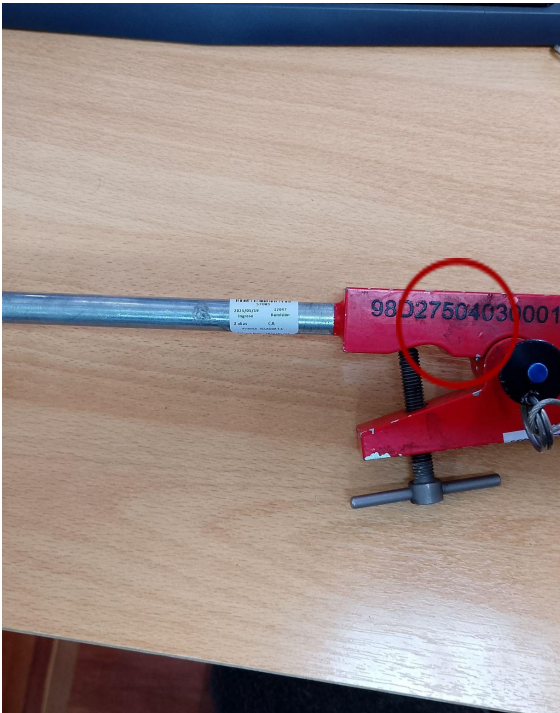
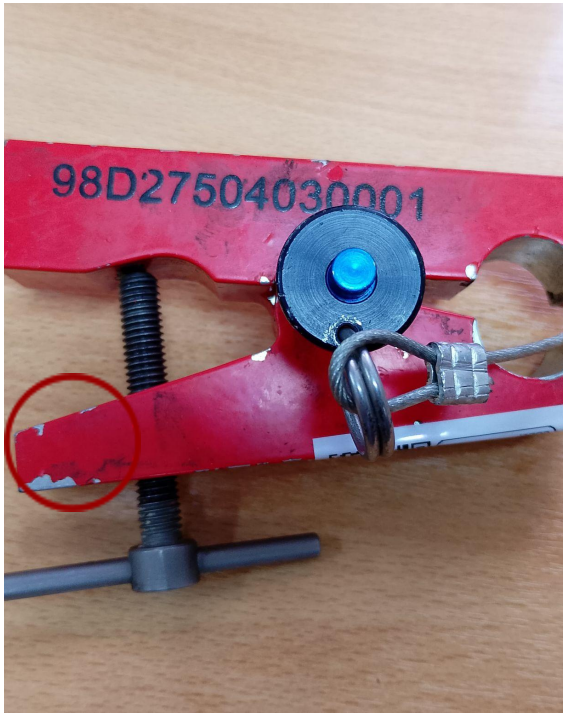
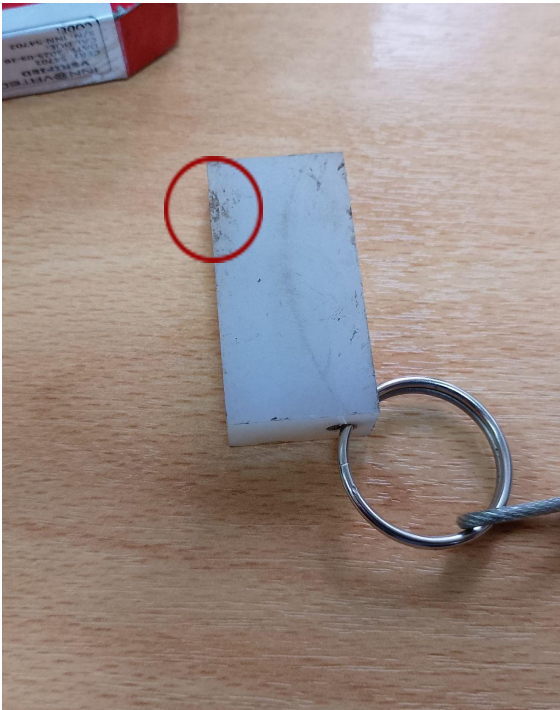
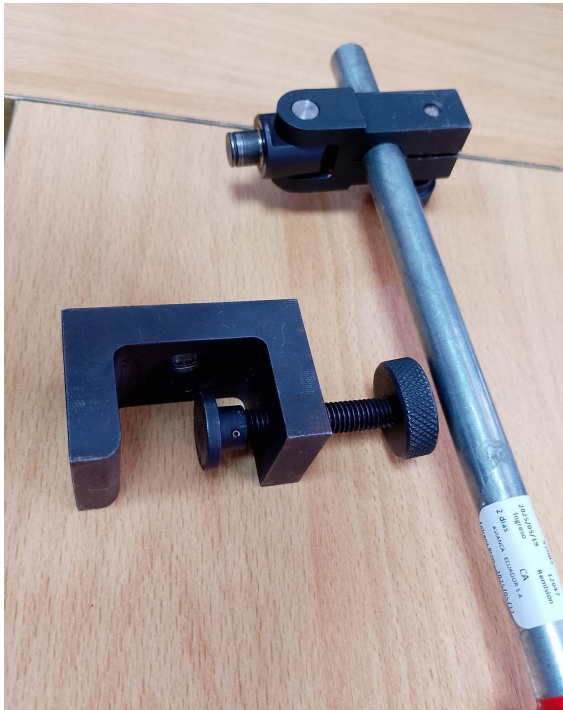
8. Anexo Fotográfico

Se realizó una inspección visual detallada de la estructura general del equipo, incluyendo los elementos de sujeción, ejes, perillas y brazos móviles. No se identificaron deformaciones, fisuras, oxidación ni piezas faltantes. El equipo se encuentra completo, con todos sus componentes en condiciones adecuadas para su operación. Dado que el equipo es de tipo mecánico y no posee

Se desmontaron las piezas móviles e intercambiables del sistema, tales como brazos, mordazas y perillas de sujeción. Las piezas no presentan desgastes irregulares ni daños visibles. Se realizó una limpieza básica y el reensamblaje fue exitoso, confirmando un correcto acople y funcionamiento.

- 6.1. Continuar con el programa de mantenimiento preventivo periódico, especialmente en equipos que están expuestos a condiciones mecánicas de esfuerzo o manipulación frecuente.
- 6.2. Realizar una lubricación ligera en los ejes móviles y puntos de contacto cada tres a seis meses, dependiendo de la frecuencia de uso, utilizando productos recomendados por el fabricante.
- 6.3. Almacenar el equipo en un entorno seco y libre de partículas abrasivas para evitar acumulación de suciedad o humedad que puedan deteriorar gradualmente sus componentes.
- 6.4. Instruir al personal que opera el equipo sobre buenas prácticas de manipulación, asegurando que los ajustes y sujeciones se realicen sin aplicar fuerzas excesivas que puedan afectar la alineación o las roscas de ajuste.
