**55397 - Balanza de Precisión  
Mettler Toledo MA602 -ICGES**

PROCEDIMIENTO**Balanza-Mantenimiento Preventivo****7 / 7**

Revisión general, limpieza y pruebas de desempeño

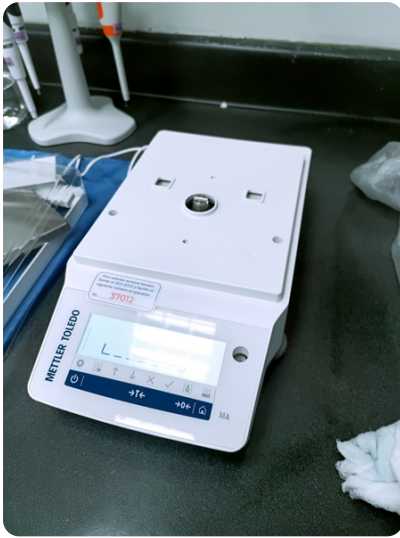
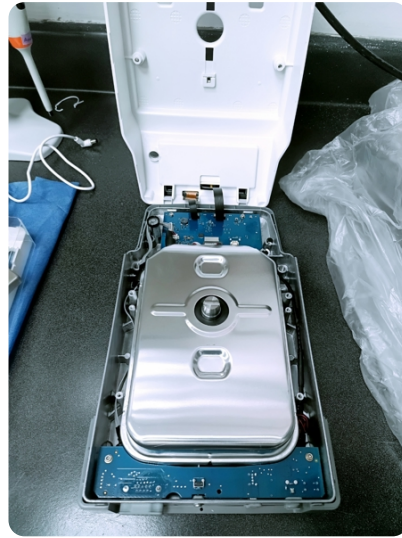
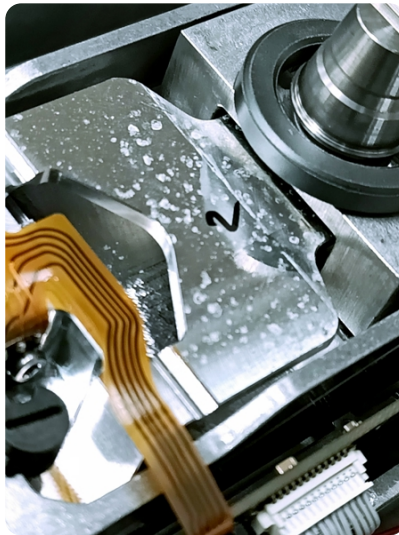
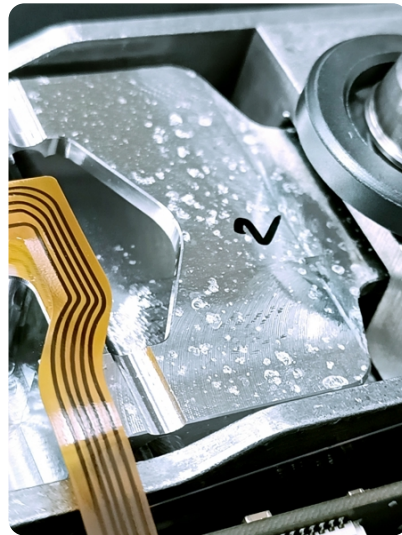
La balanza se desempeñó correctamente durante la revisión. Se muestra que ha tenido poco uso. Los errores de excentricidad están dentro de tolerancia.

Se observó evidencia de manchas de líquido que se evaporó sobre la celda lo cual sugiere que estuvo sometida a cambios bruscos de temperatura con humedad elevada, provocando condensación sobre las superficies metálicas. Se limpio y no se espera que cause mayores problemas.

Cuenta con protector de voltaje y no cuenta con respaldo de energía. Se recomienda no hacer transferencia de datos o actualización en esta condición.
