# CERTIFICADO DE CALIBRACIÓN / CALIBRATION CERTIFICATE

Certificado No. (Certificate #): 58325

| <b>Equipo (Instrument):</b> | Controlador de temperatura | <b>Int. de Medición:</b><br>(Measurement Range) | (-40 a 120) °C | <b>Ubicación:</b><br>(Location): | Barco Isla de la Piedra /<br>Cuba #3 - Babor |

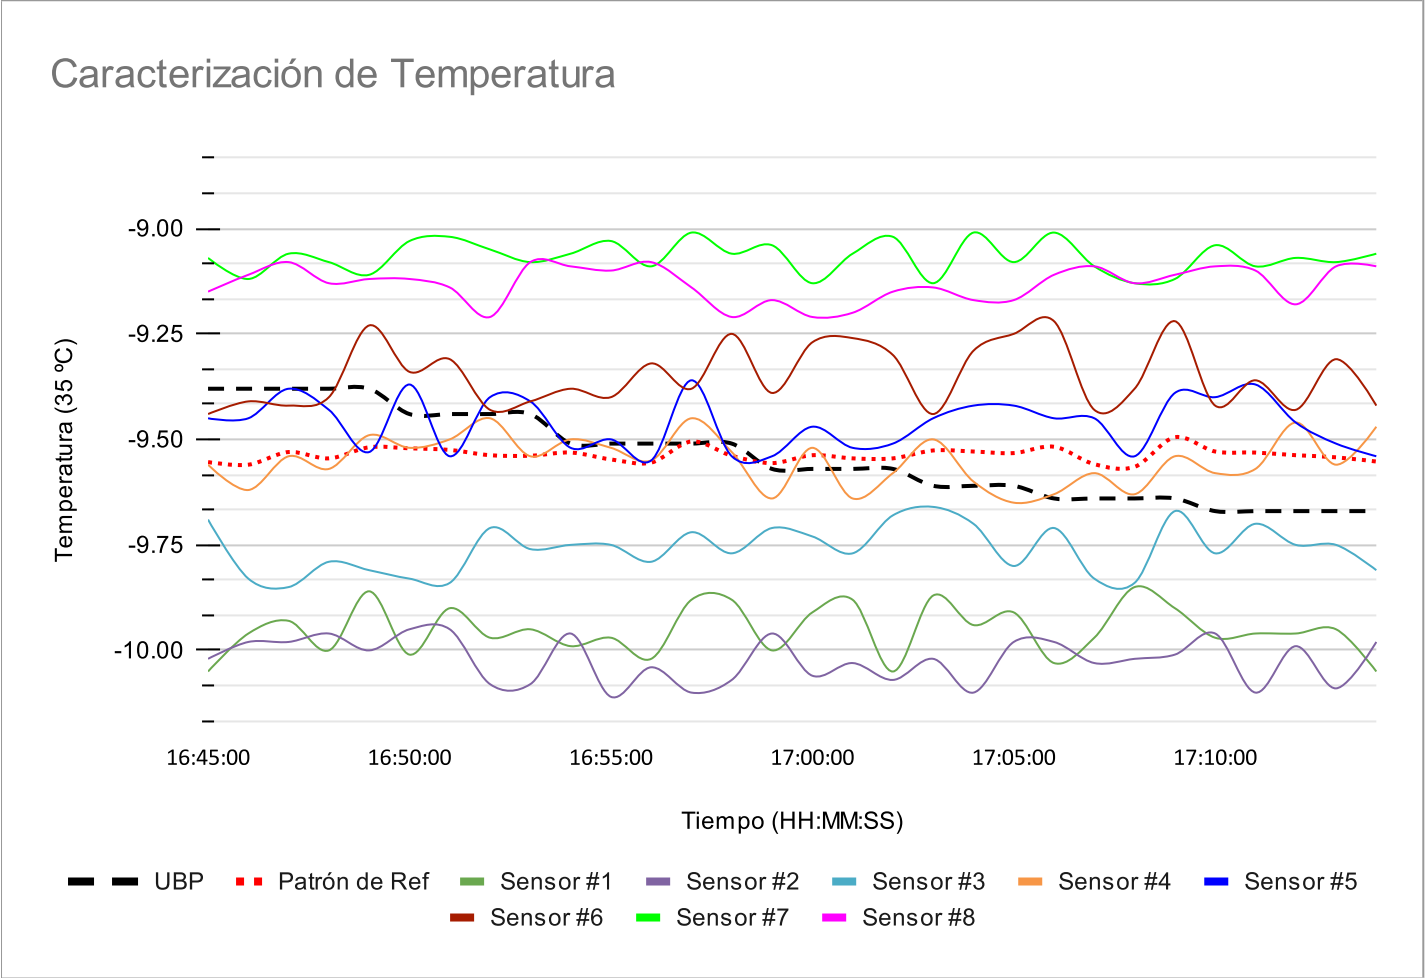
### Caracterización de Temperatura

**Comentarios:**  
Comments: Los resultados son un promedio de los datos tomados durante la calibración, por tal motivo este estudio de distribución térmica da como resultado que la temperatura dentro de la cuba es homogénea en los puntos de medida empleados y posición de los sensores.
