INFORME TÉCNICO

Cliente: T CONTROL S.A.

Equipo: Medidor de punto de rocío Elcometer 319

Part number: G319----T **Serie:** NC03033

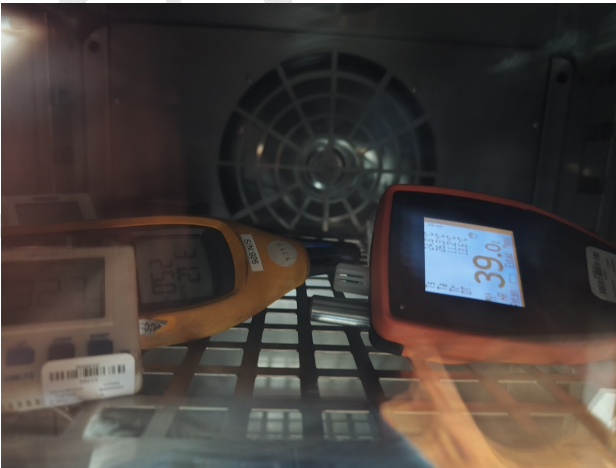
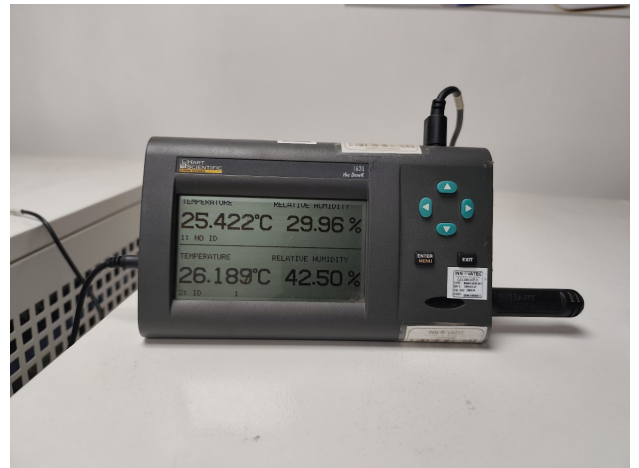
El Medidor de Punto de Roció enciende con normalidad. Al ingresar el equipo a la cámara climática comprobamos que el sensor de humedad registrar correctamente los datos en 50 HR% como en 70 HR %. Sin embargo en el punto de 30 HR% presenta una desviación positiva que va fuera del parámetro de precisión aceptable para el equipo. El equipo dentro de la cámara climática muestra un valor sobre el que fue configurada la cámara. La precisión del equipo puede variar entre ± 3 HR %. El sensor de temperatura se encuentra en correcto funcionamiento.

El uso prolongado del equipo en diferentes tipos de ambiente puede afectar la vida útil del sensor, los residuos, polvo o cualquier partícula que ingrese al sensor puede afectar su vida útil, la cual está sujeta al tiempo de uso y al ser un sensor reemplazable, cumple con su tiempo de vida útil de acuerdo al fabricante.

Equipo dentro de la cámara climática, el sensor patrón marca 29.96 HR%, mientras que el equipo registra 39.0 HR%, teniendo un error de + 9.04 HR%.

Al momento el equipo se encuentra operativo con la sonda en dicho estado. Se recomienda que se realice el cambio de sonda, la revisión del sistema operativo y la calibración con la nueva sonda.

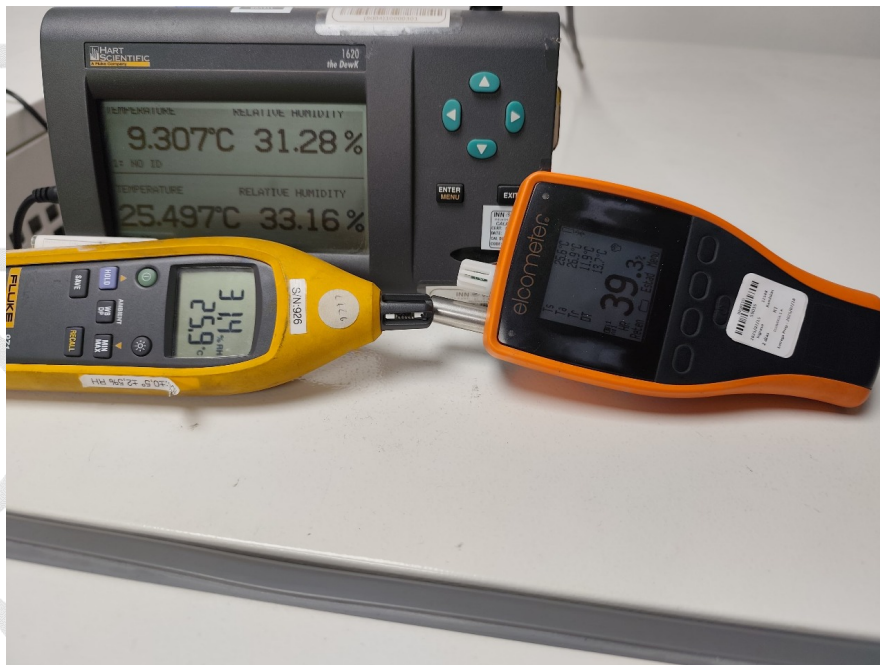
Prueba climática externa, en comparación con el sensor patrón y un equipo en correcto funcionamiento. La humedad presente en el ambiente es de 31.28 HR%, el equipo registra 39.3 HR%, el error es de +8.2 %HR
