INFORME TÉCNICO

Equipo: Medidor de punto de rocío Elcometer 319

Part number: G319----T **Serie:** NC03033

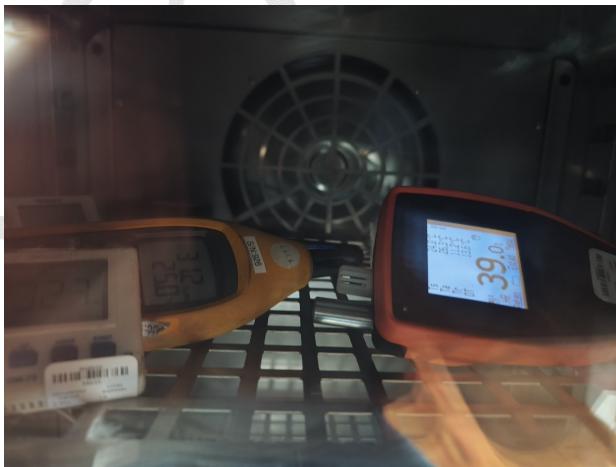
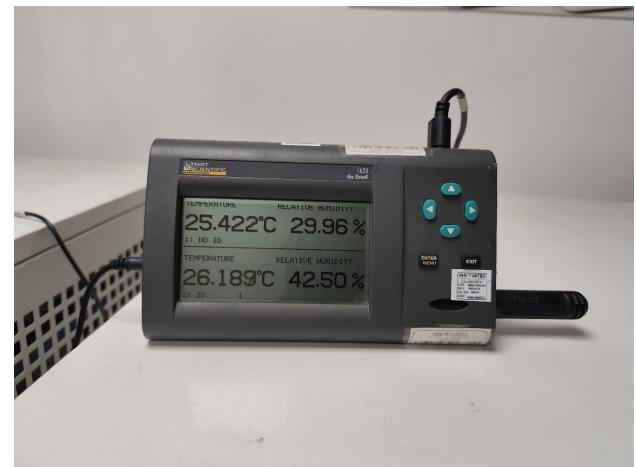
El Medidor de Punto de Roció enciende con normalidad. Al ingresar el equipo a la cámara climática comprobamos que el sensor de humedad registrar correctamente los datos en 50 HR% como en 70 HR %. Sin embargo en el punto de 30 HR% presenta una desviación positiva que va fuera del parámetro de precisión aceptable para el equipo. El equipo dentro de la cámara climática muestra un valor sobre el que fue configurada la cámara. La precisión del equipo puede variar entre ± 3 HR %. El sensor de temperatura se encuentra en correcto funcionamiento.

El uso prolongado del equipo en diferentes tipos de ambiente puede afectar la vida útil del sensor, los residuos, polvo o cualquier partícula que ingrese al sensor puede afectar su vida útil, la cual está sujeta al tiempo de uso y al ser un sensor reemplazable, cumple con su tiempo de vida útil de acuerdo al fabricante.

Equipo dentro de la cámara climática, el sensor patrón marca 29.96 HR%, mientras que el equipo registra 39.0 HR%, teniendo un error de + 9.04 HR%.

Al momento el equipo se encuentra operativo con la sonda en dicho estado. Se recomienda que se realice el cambio de sonda, la revisión del sistema operativo y la calibración con la nueva sonda.

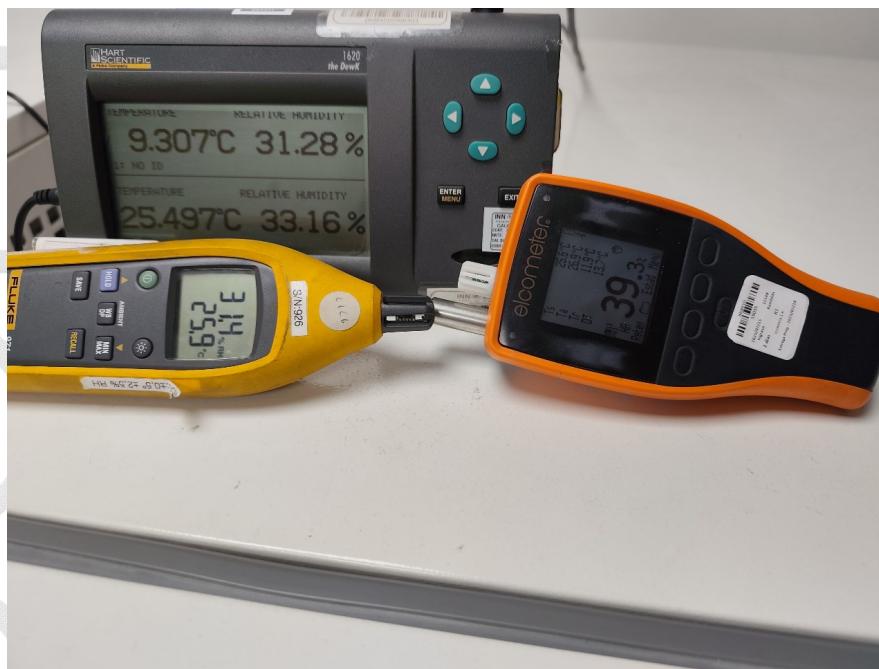
Prueba climática externa, en comparación con el sensor patrón y un equipo en correcto funcionamiento. La humedad presente en el ambiente es de 31.28 HR%, el equipo registra 39.3 HR%, el error es de +8.2 %HR
