# INFORME DE MANTENIMIENTO PREVENTIVO BÁSICO

| <b>Informe No.:</b> | 59113 | <b>Fecha de Revisión:</b> | 2025-07-17 |

| <b>Equipo:</b> | Centrífuga | <b>Código empresa:</b> | RCE4000089 |
| <b>Marca:</b> | Eppendorf | <b>Rango:</b> | -9 a 40°C / 14000 rpm |

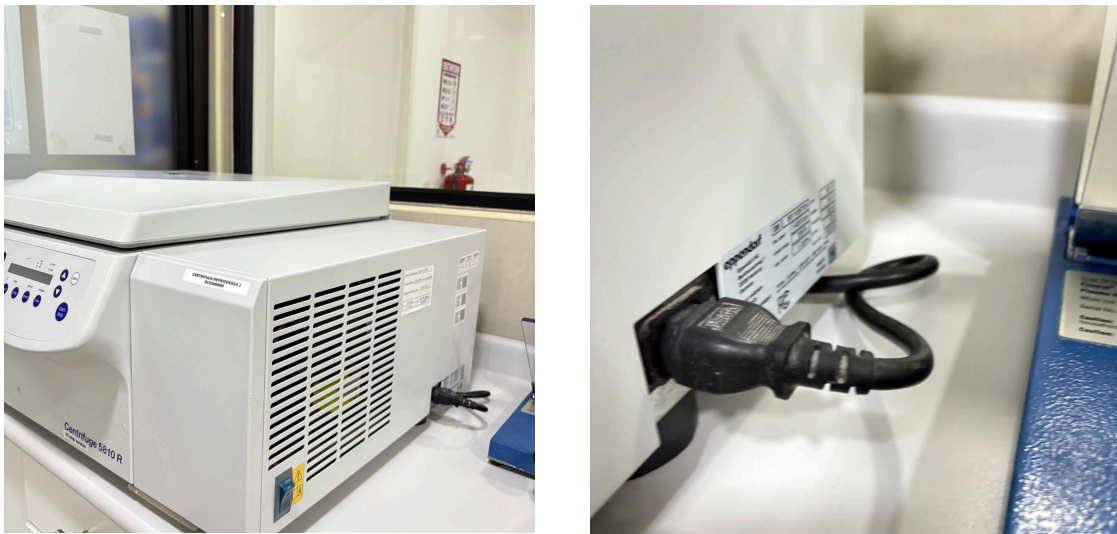
Fig. 1 Vista general del Equipo (Exterior e interior)

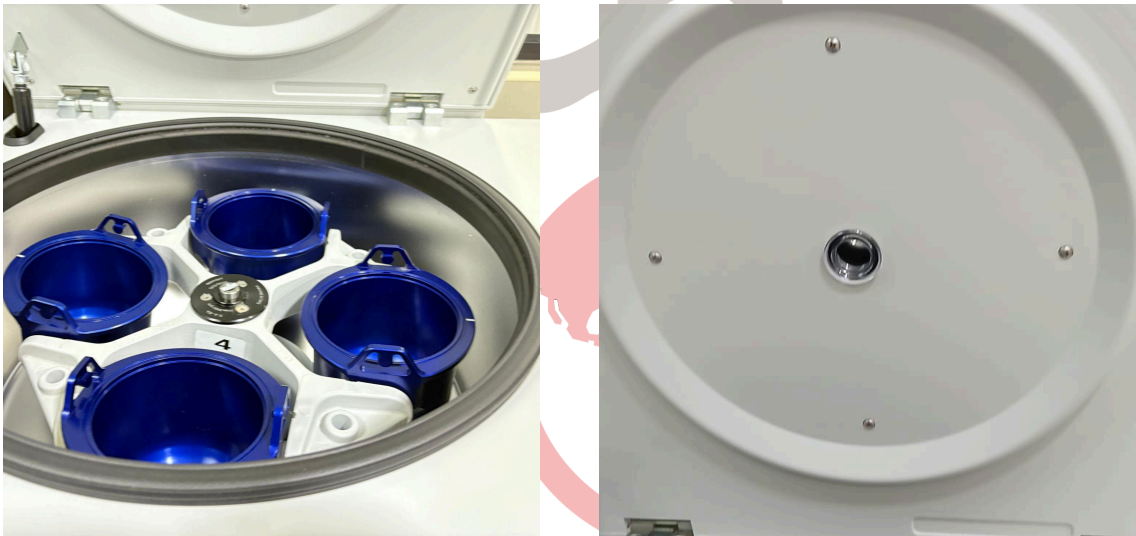
Fig. 2 Envases

Fig. 3 Base superior

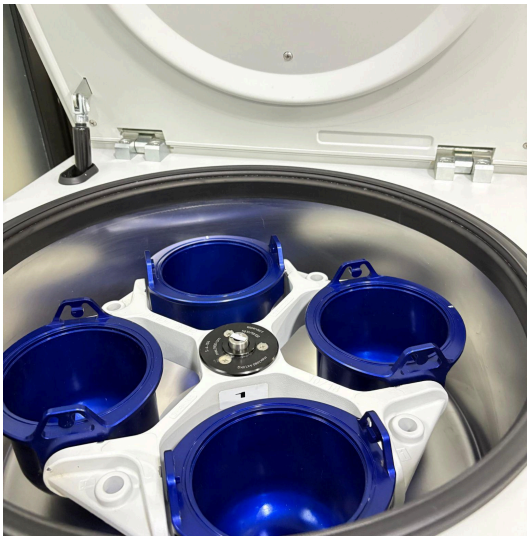
Fig. 4 Compartimento abierto

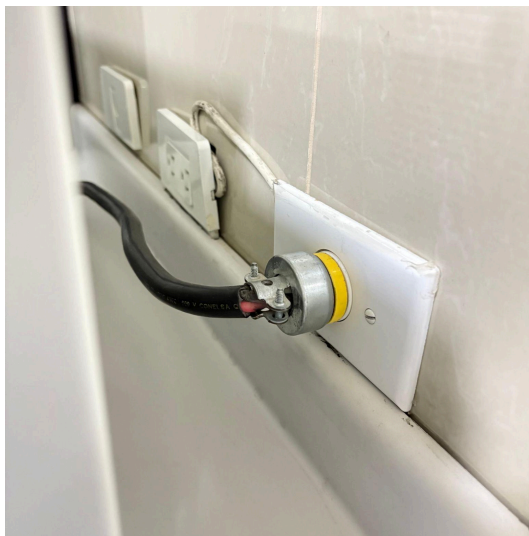
Fig. 5 Enchufe

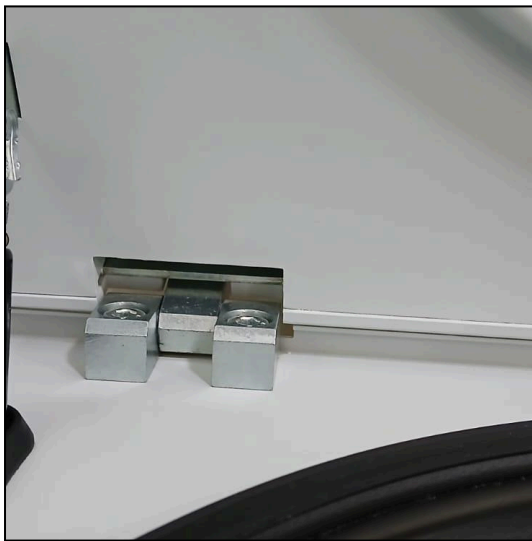
Fig. 6 Estructura interna

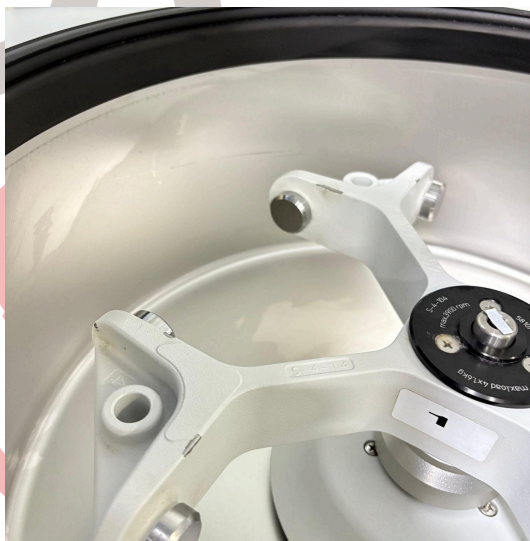
Fig. 7 Bordos
