# INFORME DE MANTENIMIENTO PREVENTIVO BÁSICO

| <b>Informe No.:</b> | 59227.1 | <b>Fecha de Mantenimiento:</b> | 2025-07-28 |

| <b>Equipo:</b> | Line Locator | <b>Código empresa:</b> | ***** |
| <b>Marca:</b> | RIDGID | <b>Rango:</b> | 16 Hz a 1 kHz |

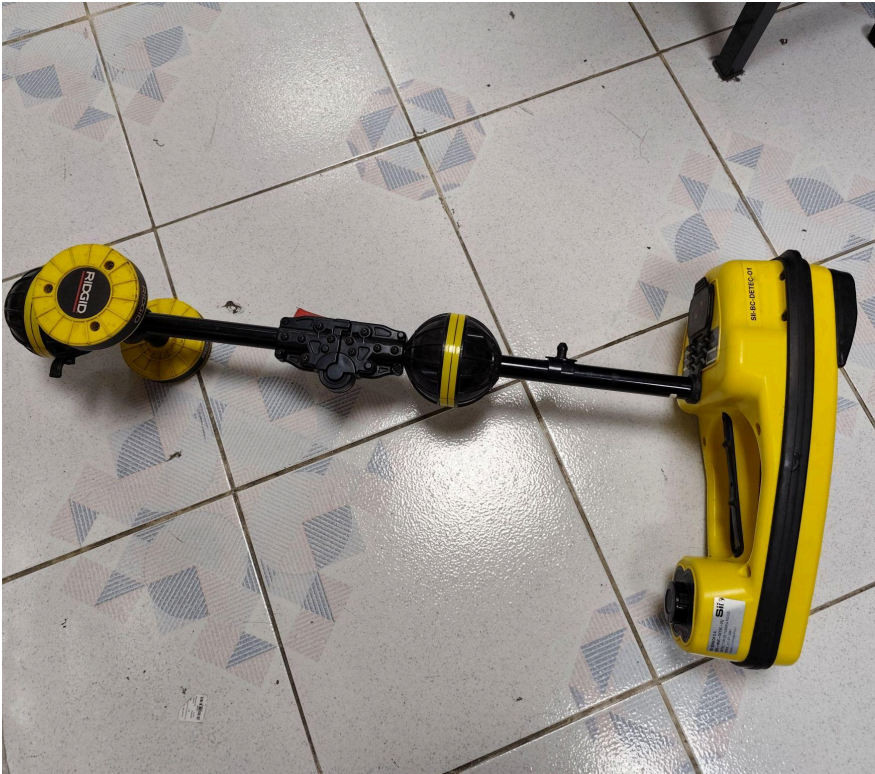
En esta etapa se identifica que el equipo enciende y funciona correctamente, se encuentran residuos de tierra en el equipo, se encuentra bajo contenido de polvo externa e internamente por el uso normal y continuo del equipo. Se realiza limpieza profunda de todas las piezas.

Figura 1. Vista General del Equipo.

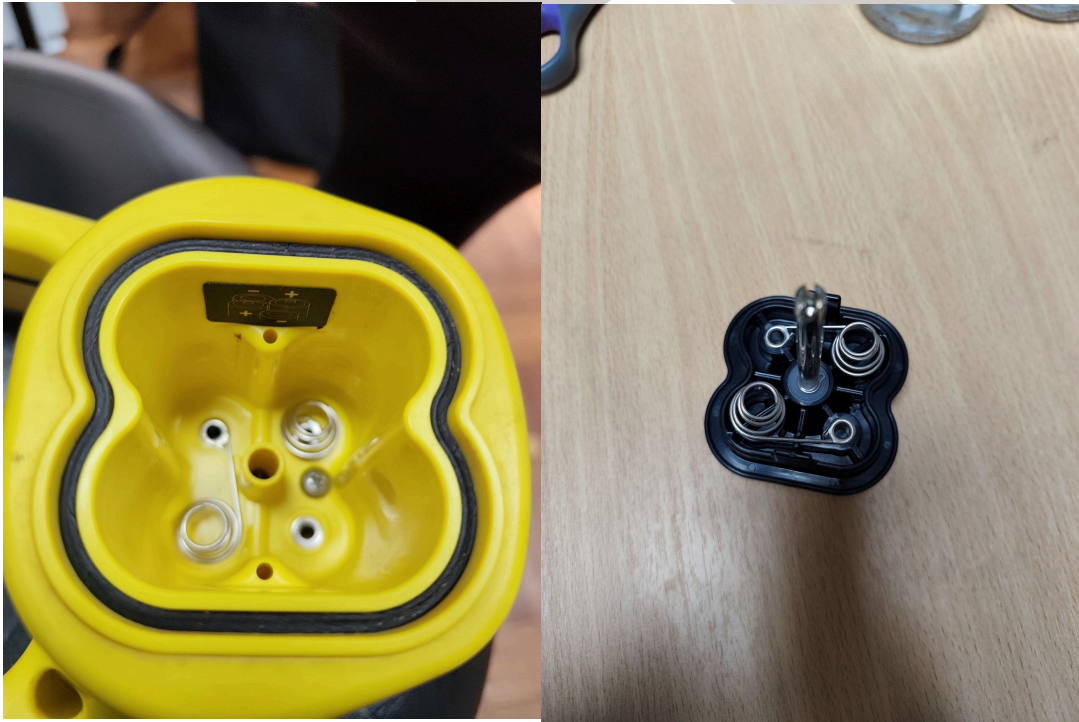
Se determina que el equipo no presenta más novedades y funciona correctamente. Se realizó un cambio de baterías, se verifica que los bornes de contacto se encuentren en buen estado y no presenten sulfatación, por ende, el equipo se encuentra en buenas condiciones.

Figura 2. Estado de los bornes del equipo.

- 6.1. El equipo tiene protección plástica por lo que tiende a romperse cuando se ejerce más fuerza de la necesaria, por ende, se recomienda sacarlo y desplegar sus partes no bruscamente.
- 6.2. Se debería revisar el estado de las baterías después de usar el equipo, ya que por diferentes medios pueden sulfatarse haciendo que los bornes no hagan un buen contacto con la batería.

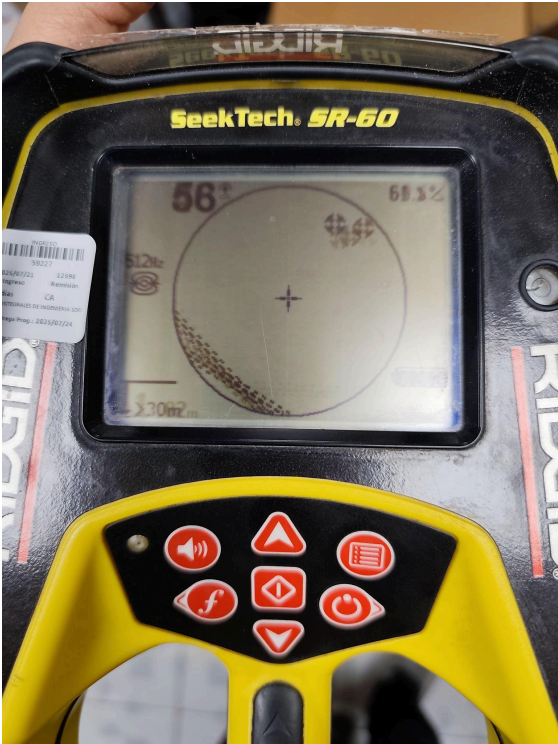
Figura 3. Funcionamiento del equipo.
