# INFORME DE MANTENIMIENTO PREVENTIVO

| <b>Informe No.:</b> | 59409 | <b>Fecha de Mantenimiento:</b> | 2025-07-28 |

| <b>Equipo:</b> | Aire acondicionado | <b>Código empresa:</b> | ***** |
| <b>Serie:</b> | EA&R-01 | <b>Ubicación:</b> | Laboratorio de llantas |

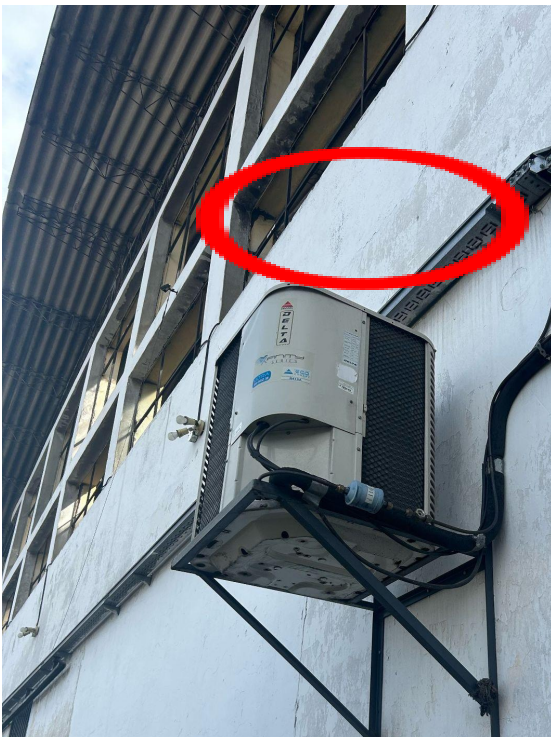
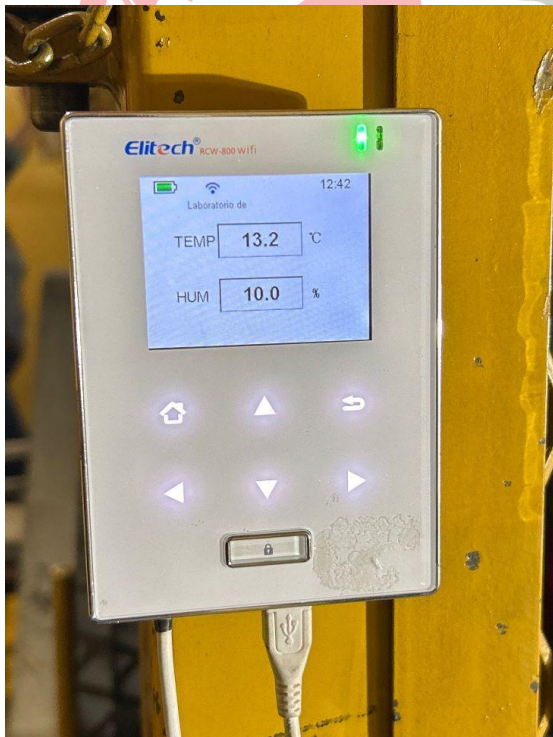
Se realiza prueba de calentamiento y enfriamiento.

Pruebas de enfriamiento.
