# CERTIFICADO DE CALIBRACIÓN / CALIBRATION CERTIFICATE

Certificado No. (Certificate #): 59527

| <b>Equipo (Instrument):</b> | Estufa | <b>Int. de Medición:</b><br>(Measurement Range) | Amb a 220 °C | <b>Ubicación:</b><br>(Location): | Consultorio médico |
| <b>Marca (Brand):</b> | Memmert | | | | |

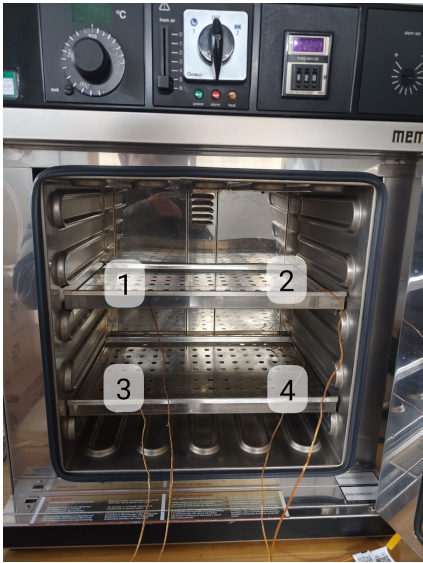
Diagram de Posición de Sensores (Sensor Position Diagram)

Las imagenes utilizadas solo son un ejemplo de lo puntos de medida empleados y posición de los sensores.
