# INFORME DE MANTENIMIENTO PREVENTIVO BÁSICO

| <b>Informe No.:</b> | 59681 | <b>Fecha de Mantenimiento:</b> | 2025-08-05 |

| <b>Equipo:</b> | Balanza | <b>Código empresa:</b> | BO-14 |
| <b>Marca:</b> | Ohaus | <b>Rango:</b> | 6000 g |

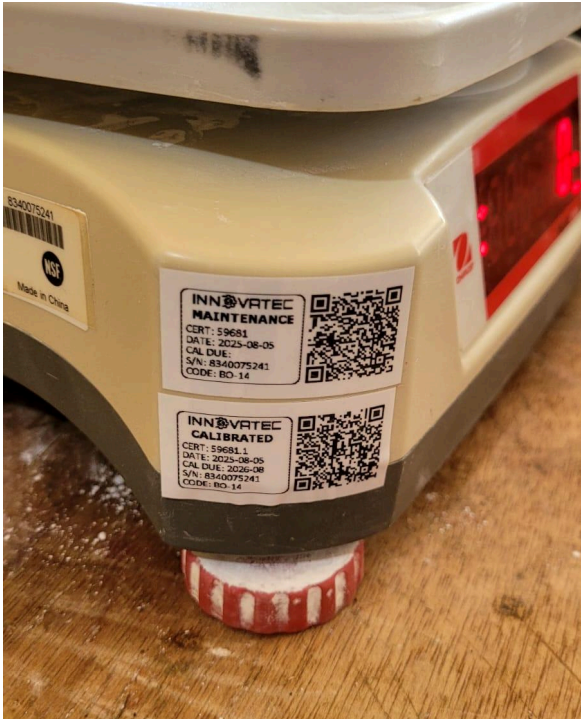
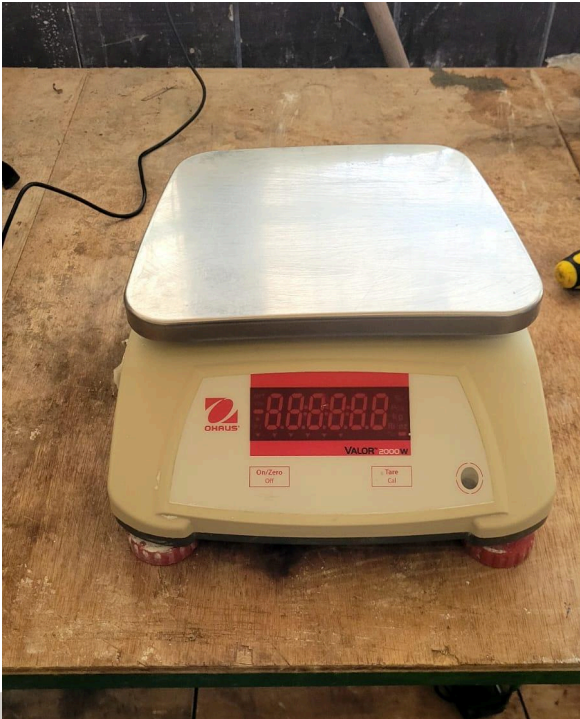
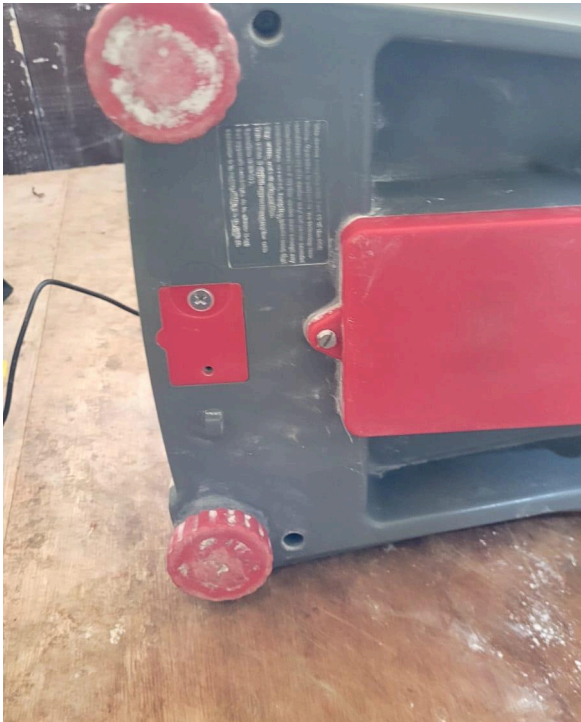
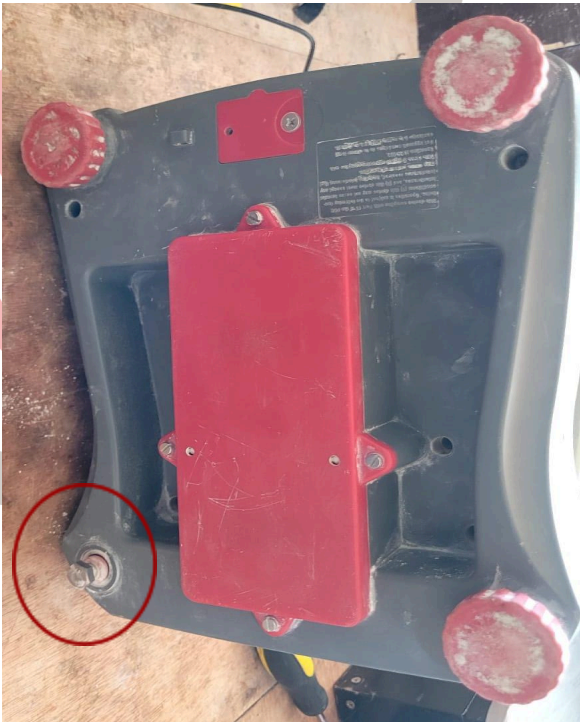
8. Anexo Fotográfico

En esta etapa se identifica que el equipo funciona correctamente, se encuentran residuos de fruto de palma e insectos de la zona, se encuentra bajo contenido de polvo externa e internamente por el uso normal y continuo del equipo. La carcasa plástica del equipo no presenta daños o fisuras. El equipo tiene un tornillo reemplazando una de las patas, este tornillo se fija y estabiliza correctamente por lo que no afecta la medición correcta del equipo. Se realizó una limpieza profunda para eliminar contaminantes y partículas de polvo. Se realiza la verificación de pesaje con pesas patrón y se determina que el error no supera el error máximo permisible.

Se determina que el equipo no tiene fallas y es apto para realizar la calibración. La pantalla del equipo se encuentra en buenas condiciones.

- 6.1. Se recomienda realizar tareas de limpieza periódicas de las superficies para evitar la acumulación de polvo y óxido.
