# INFORME DE MANTENIMIENTO PREVENTIVO BÁSICO

| <b>Informe No.:</b> | 59682 | <b>Fecha de Mantenimiento:</b> | 2025-08-05 |

| <b>Equipo:</b> | Balanza | <b>Código empresa:</b> | SV-05 |
| <b>Marca:</b> | Baxtran | <b>Rango:</b> | 50 kg |

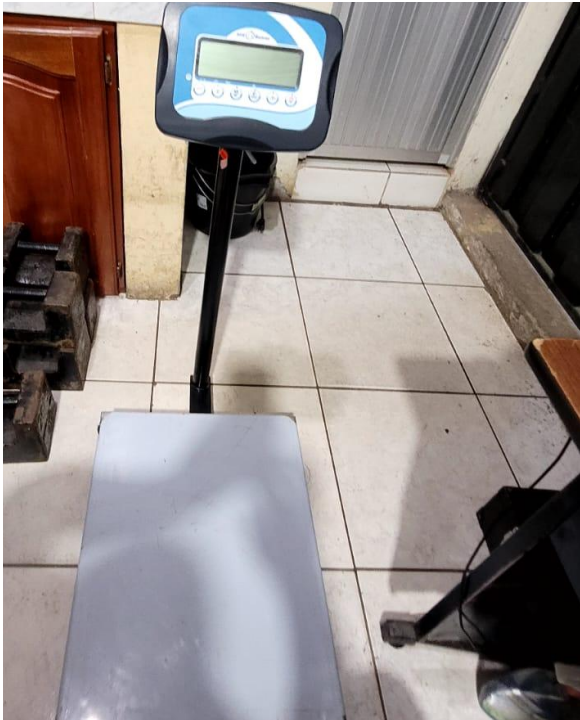
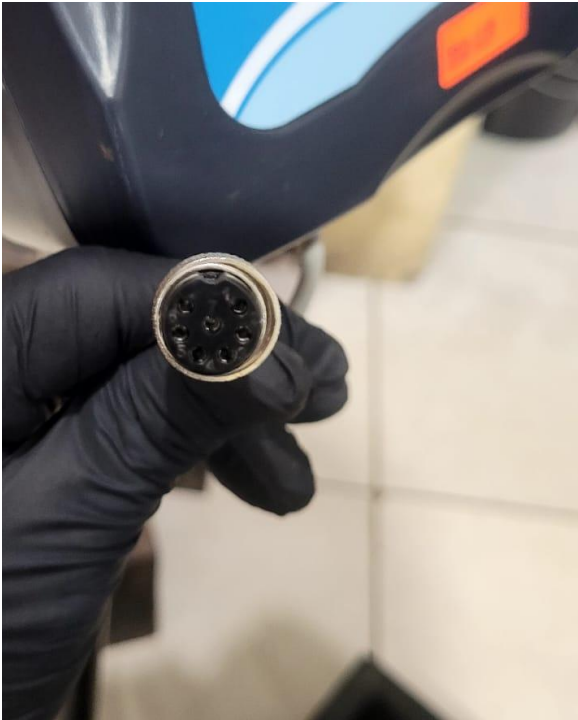
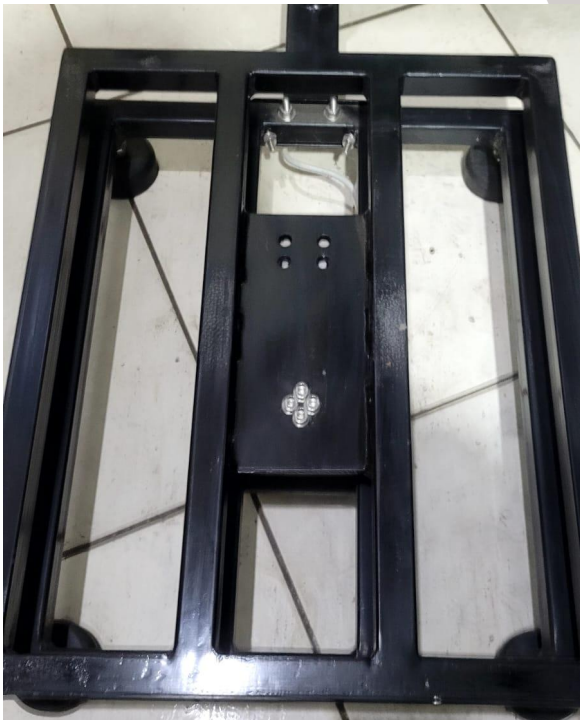
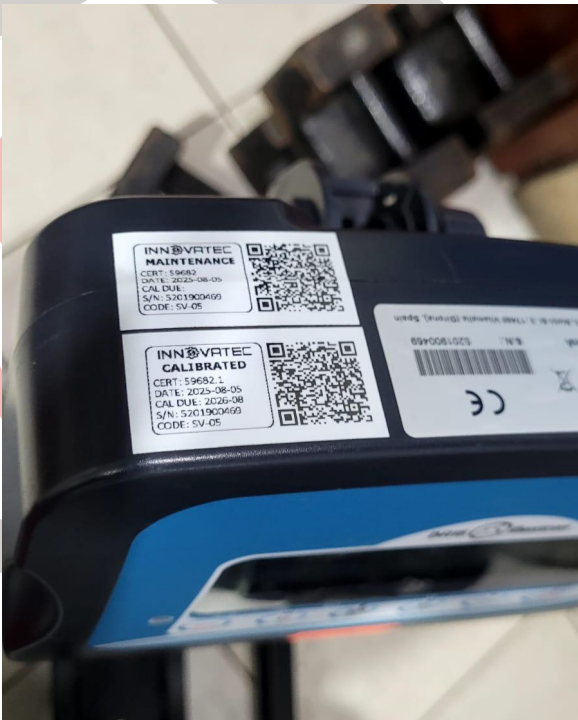
8. Anexo Fotográfico

En esta etapa se identifica que el equipo funciona correctamente, se encuentran residuos de fruto de palma e insectos de la zona, se encuentra bajo contenido de polvo externa e internamente por el uso normal y continuo del equipo. La carcasa plástica del equipo no presenta daños o fisuras. Se realizó una limpieza profunda para eliminar contaminantes y partículas de polvo. Se realiza la verificación de pesaje con pesas patrón y se determina que el error no supera el error máximo permisible.

Se determina que el equipo no tiene fallas y es apto para realizar la calibración. La pantalla del equipo se encuentra en buenas condiciones.

- 6.1. Se recomienda realizar tareas de limpieza periódicas de las superficies para evitar la acumulación de polvo y óxido.
