# INFORME DE MANTENIMIENTO PREVENTIVO BÁSICO

| <b>Informe No.:</b> | 59683 | <b>Fecha de Mantenimiento:</b> | 2025-08-05 |

| <b>Equipo:</b> | Balanza | <b>Código empresa:</b> | BO-18 |
| <b>Marca:</b> | Camry | <b>Rango:</b> | 150 kg |

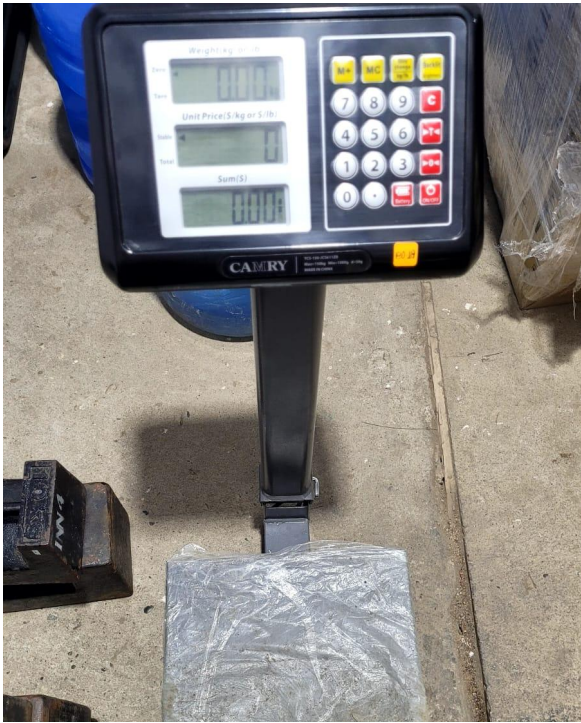
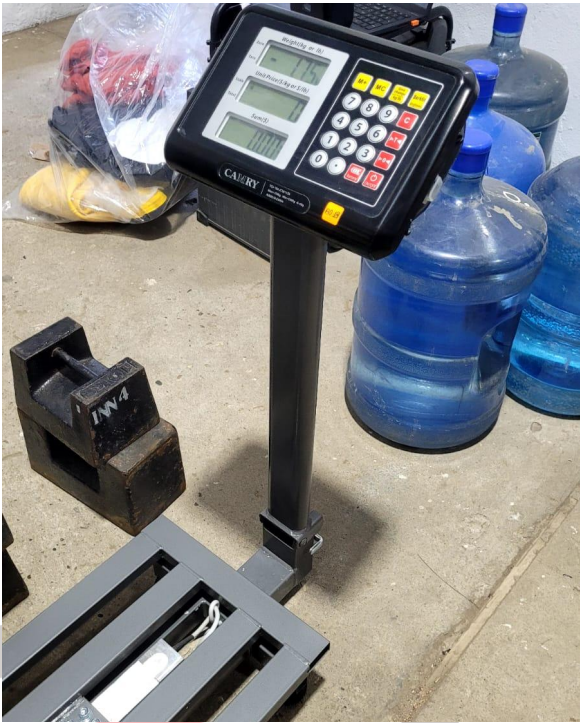
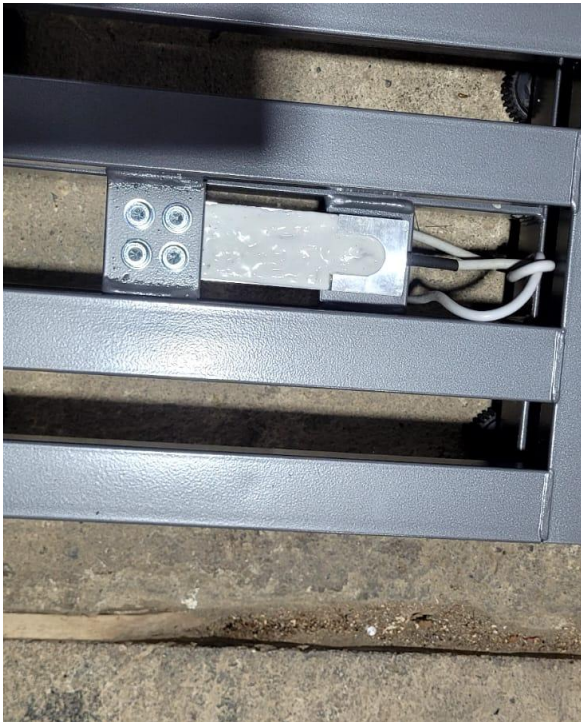
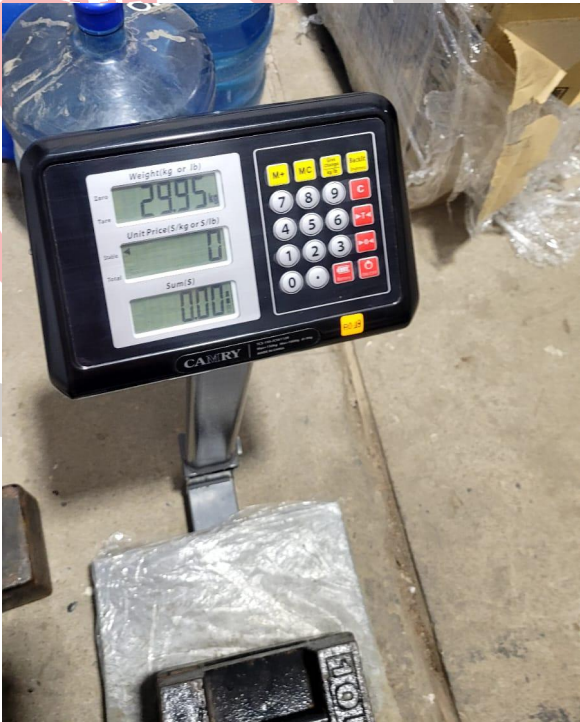
8. Anexo Fotográfico

En esta etapa se identifica que el equipo funciona correctamente, se encuentran residuos de fruto de palma e insectos de la zona, se encuentra bajo contenido de polvo externa e internamente por el uso normal y continuo del equipo. La carcasa plástica del equipo no presenta daños o fisuras. Se realizó una limpieza profunda para eliminar contaminantes y partículas de polvo. Se realiza la verificación de pesaje con pesas patrón y se determina que el error supera el error máximo permisible. El equipo no tiene proceso de calibración y ajuste por lo que el error permanece.

Se determina que el equipo no tiene fallas y es apto para realizar la calibración. La pantalla del equipo se encuentra en buenas condiciones.

- 6.1. Se recomienda realizar tareas de limpieza periódicas de las superficies para evitar la acumulación de polvo y óxido.
