# INFORME DE MANTENIMIENTO PREVENTIVO BÁSICO

| <b>Informe No.:</b> | 59692 | <b>Fecha de Mantenimiento:</b> | 2025-08-05 |

| <b>Equipo:</b> | Balanza | <b>Código empresa:</b> | SV-04 |
| <b>Marca:</b> | Ohaus | <b>Rango:</b> | 600 g |

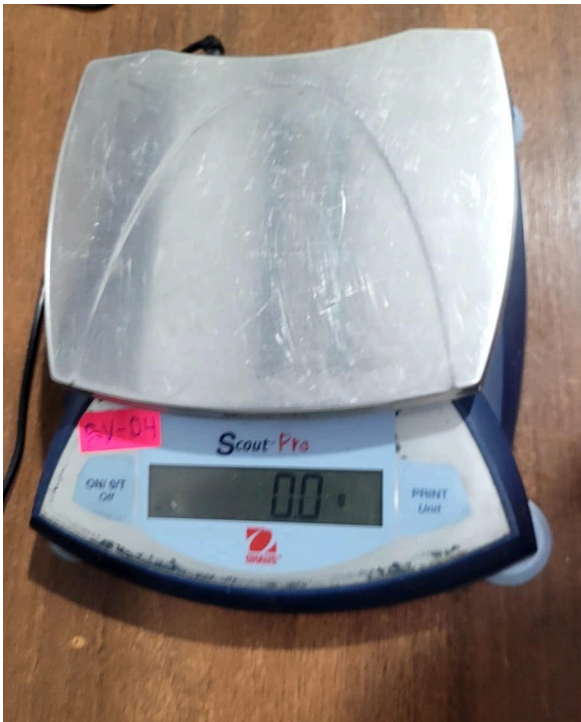
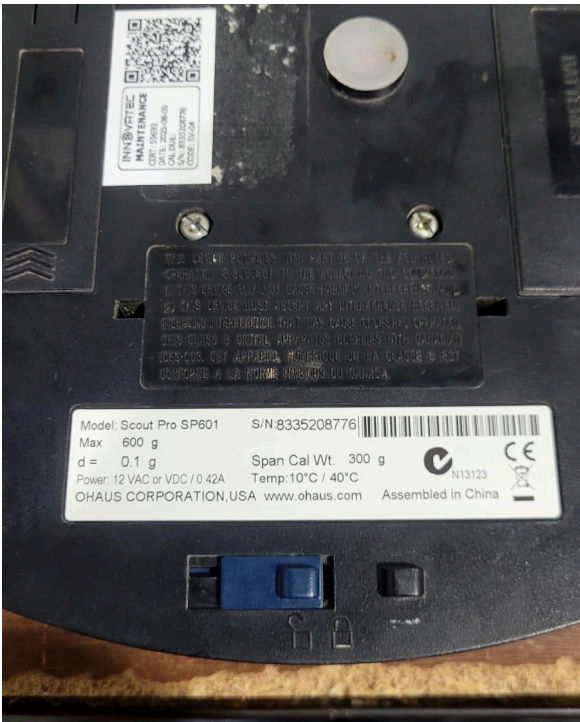
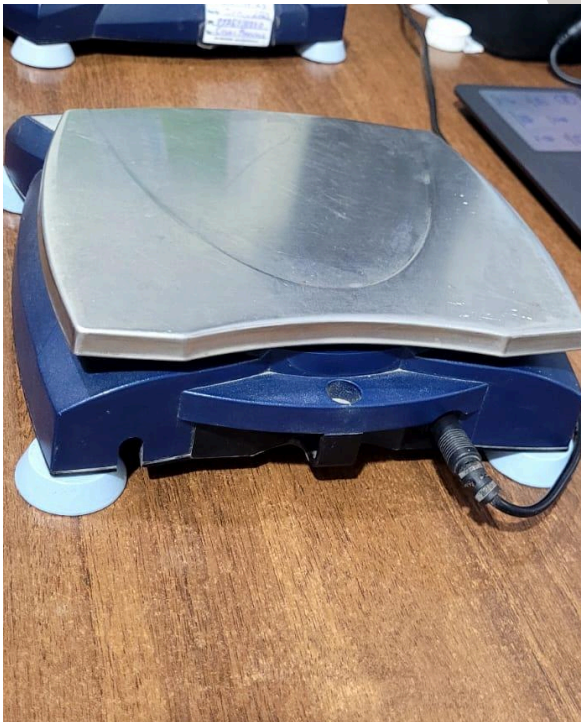
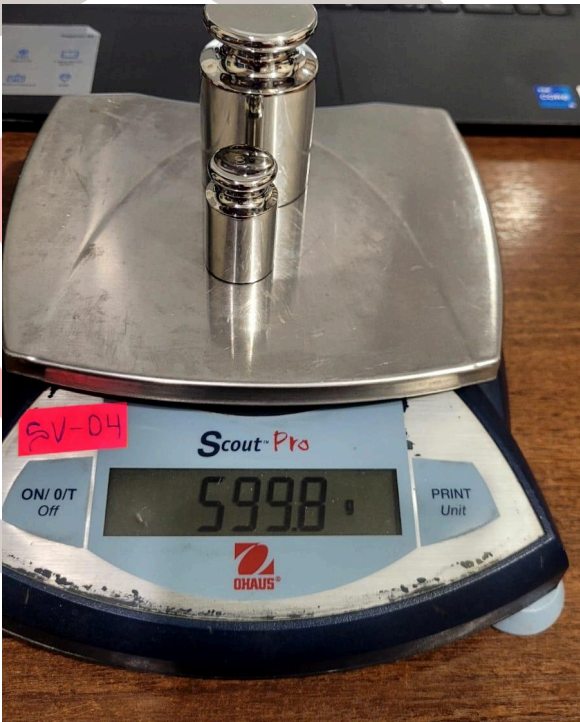
8. Anexo Fotográfico

En esta etapa se identifica que el equipo funciona correctamente, se encuentran residuos de fruto de palma e insectos de la zona, se encuentra bajo contenido de polvo externa e internamente por el uso normal y continuo del equipo. La carcasa plástica del equipo no presenta daños o fisuras. Se realizó una limpieza profunda para eliminar contaminantes y partículas de polvo. Se realiza la verificación de pesaje con pesas patrón y se determina que el error no supera el error máximo permisible.

Se determina que el equipo no tiene fallas y es apto para realizar la calibración. La pantalla del equipo se encuentra en buenas condiciones.

- 6.1. Se recomienda realizar tareas de limpieza periódicas de las superficies para evitar la acumulación de polvo y óxido.
