# INFORME DE REVISIÓN TÉCNICA

## LABORATORIO DE VARIABLES ELÉCTRICAS

| <b>Equipo:</b> | Balanza Digital | <b>Código empresa:</b> | ID-02 |
| <b>Marca:</b> | Ohaus | <b>Rango:</b> | (0 a 100) kg |

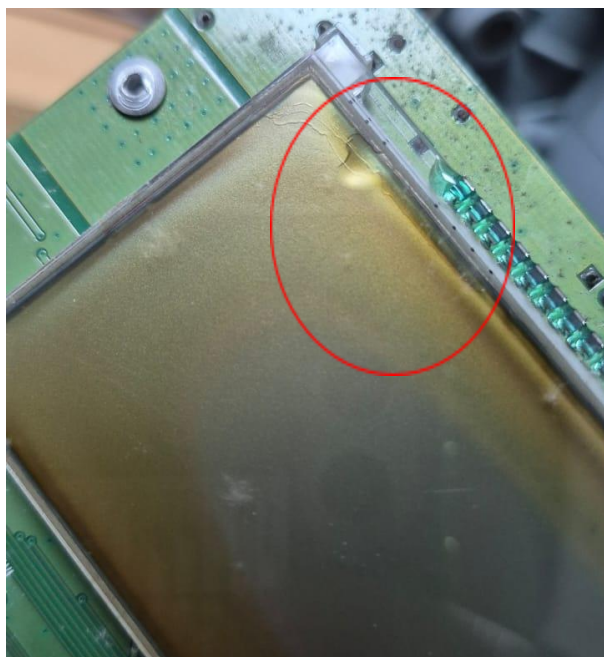
**Resultados 2do Nivel:** Se inspecciona el estado de la placa electrónica del equipo, se encuentra en buenas condiciones, luego se revisa la pantalla del display en una esquina se encuentra una fisura que puede ser debido a alguna mala práctica o golpe que debió sufrir, como son componentes muy sensibles esto evita que funcione correctamente y no pueda visualizar bien los valores. Se verifica el estado de la celda de carga de la balanza y está en buenas condiciones.

- a) La pantalla del display presenta un problema interno por lo que no puede funcionar adecuadamente.
- b) Su celda de carga se encuentra en buenas condiciones.
- c) La placa electrónica también está en buenas condiciones.

**Figura 1: Fisura que presenta la pantalla del display.**

- a) Se recomienda reemplazar todo el display de la balanza.

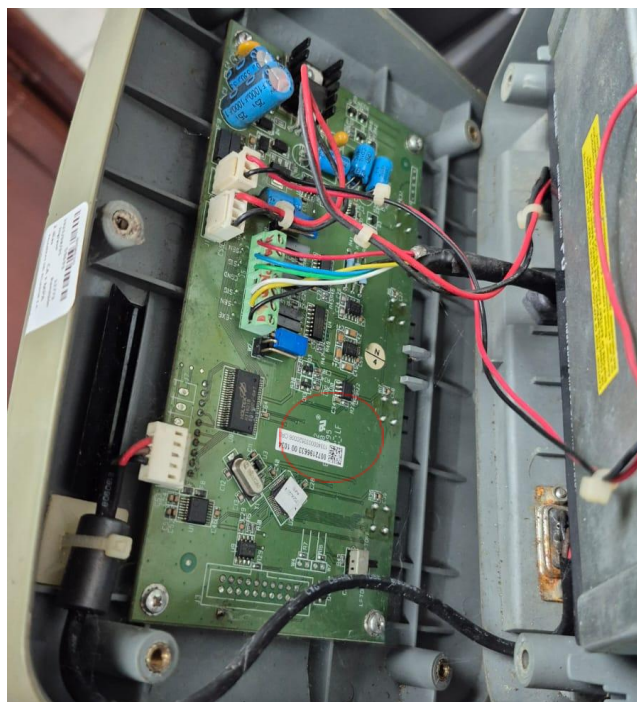
**Figura 2: Sección de la placa electrónica.**

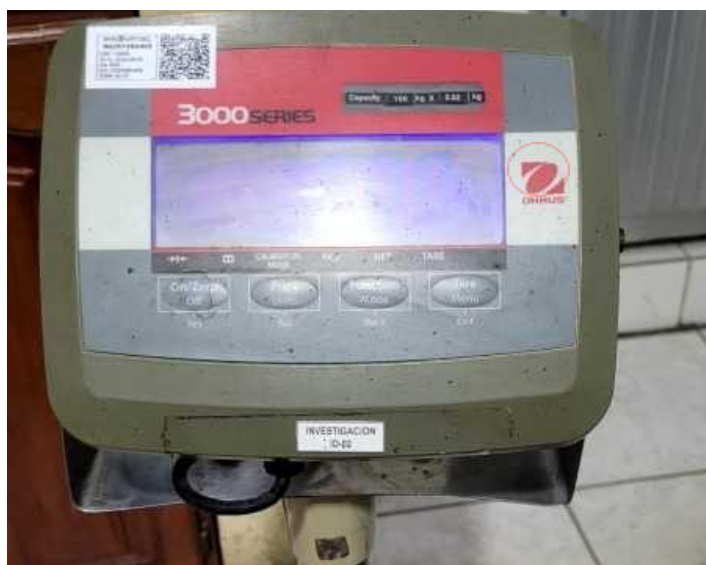
**Resultados 1er Nivel:** En esta etapa se realiza la inspección superficial por lo que el equipo se encuentra en buenas condiciones, por otro lado, el equipo enciende pero no se puede visualizar bien los valores marcados.

**Figura 3: Encendido del equipo.**
