# INFORME DE MANTENIMIENTO PREVENTIVO BÁSICO

| <b>Informe No.:</b> | 59694 | <b>Fecha de Mantenimiento:</b> | 2025-08-05 |

| <b>Equipo:</b> | Balanza | <b>Código empresa:</b> | ID-03 |

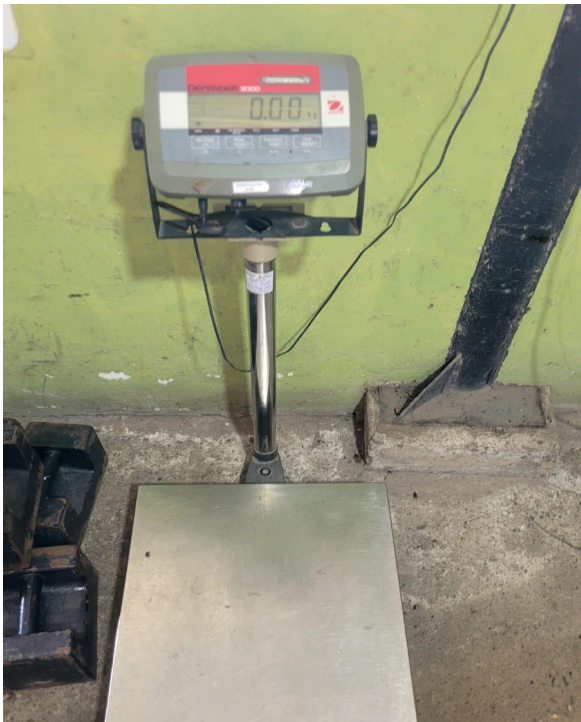
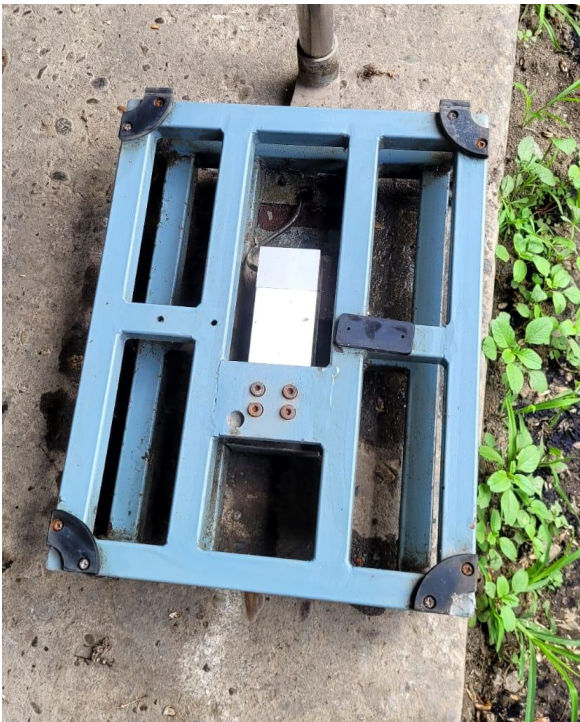
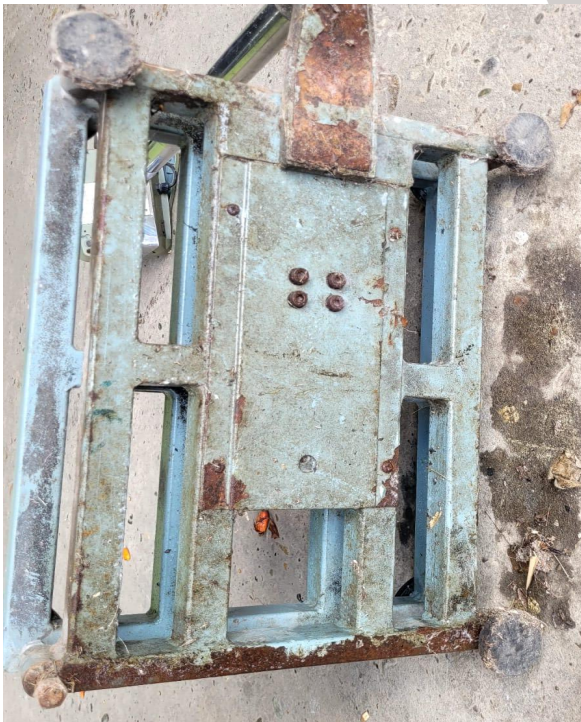
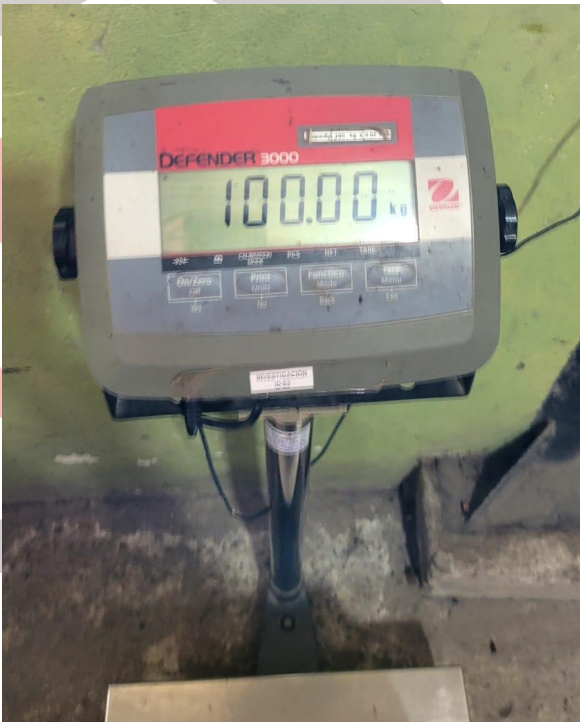
8. Anexo Fotográfico

En esta etapa se identifica que el equipo funciona correctamente, se encuentran residuos de fruto de palma e insectos de la zona, se encuentra bajo contenido de polvo externa e internamente por el uso normal y continuo del equipo. La carcasa plástica del equipo no presenta daños o fisuras. Se realizó una limpieza profunda para eliminar contaminantes y partículas de polvo. Se realiza la verificación de pesaje con pesas patrón y se determina que el error supera el error máximo permisible, por lo que se realiza el procedimiento de ajuste.

Se determina que el equipo no tiene fallas y es apto para realizar la calibración. La pantalla del equipo se encuentra en buenas condiciones.

- 6.1. Se recomienda realizar tareas de limpieza periódicas de las superficies para evitar la acumulación de polvo y óxido.
