# INFORME DE MANTENIMIENTO PREVENTIVO BÁSICO

| <b>Informe No.:</b> | 59696 | <b>Fecha de Mantenimiento:</b> | 2025-08-05 |

| <b>Equipo:</b> | Balanza | <b>Código empresa:</b> | PS-01 |
| <b>Marca:</b> | Ohaus | <b>Rango:</b> | 400 g |

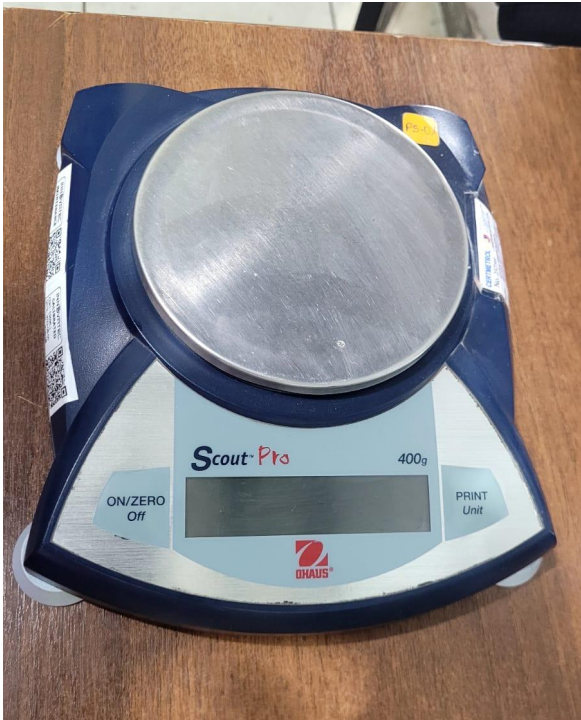
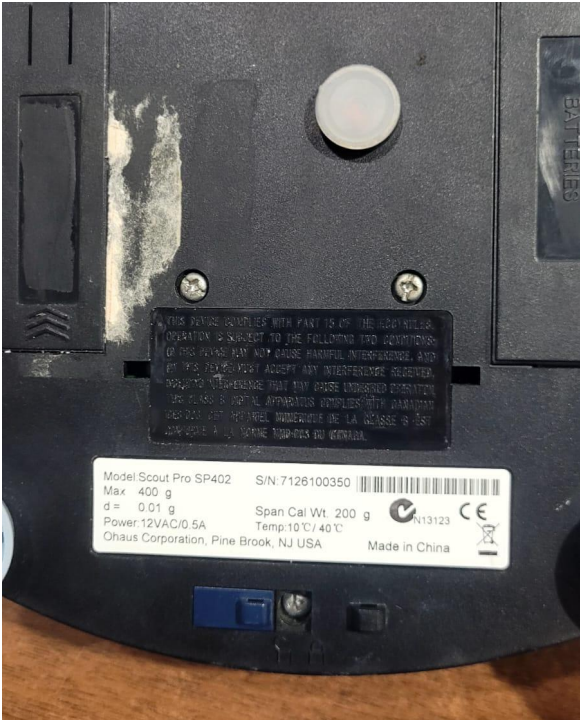
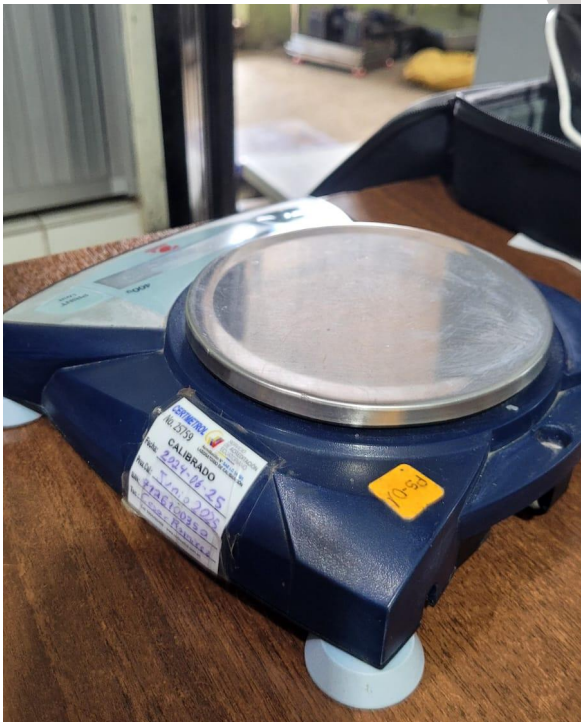
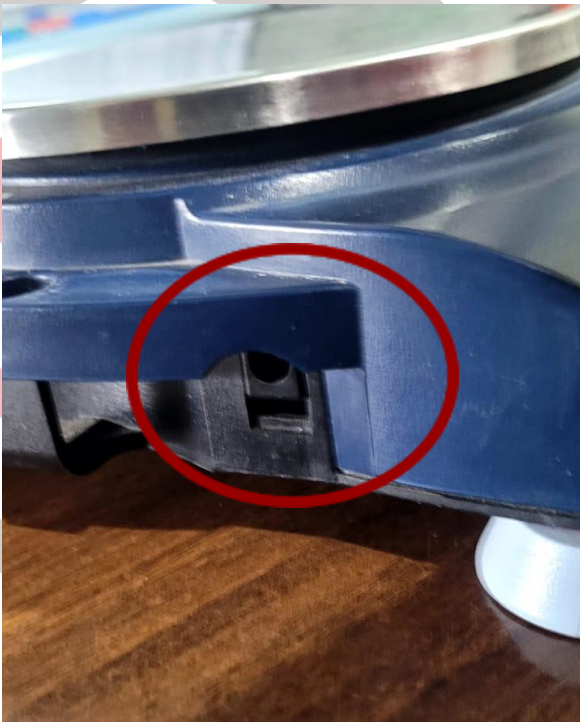
8. Anexo Fotográfico

En esta etapa se identifica que el equipo funciona correctamente, se encuentran residuos de fruto de palma e insectos de la zona, se encuentra bajo contenido de polvo externa e internamente por el uso normal y continuo del equipo. La carcasa plástica del equipo presenta fisuras. El pin de carga se encuentra flojo pero funciona correctamente y no presenta dificultad para conectar el adaptador de corriente.. Se realizó una limpieza profunda para eliminar contaminantes y partículas de polvo. Se realiza la verificación de pesaje con pesas patrón y se determina que el error no supera el error máximo permisible.

Se determina que el equipo no tiene fallas y es apto para realizar la calibración. La pantalla del equipo se encuentra en buenas condiciones.

- 6.1. Se recomienda realizar tareas de limpieza periódicas de las superficies para evitar la acumulación de polvo y óxido.
