INFORME DE REVISIÓN			
No. de Informe:	59825	Fecha de revisión:	2025-08-08
Descripción del proyecto y/o Equipo:	Pinza Eléctrica		
Marca:	Klein Tools	Modelo:	CL120
No. de serie:	1121U-B2	ID/Código:	No indicado
Propietario:	ARTEMISA INGENIERIA S.A.		
Contacto:	Diana Cardona		
Informe realizado por:	Ing. Rodrigo Tejada

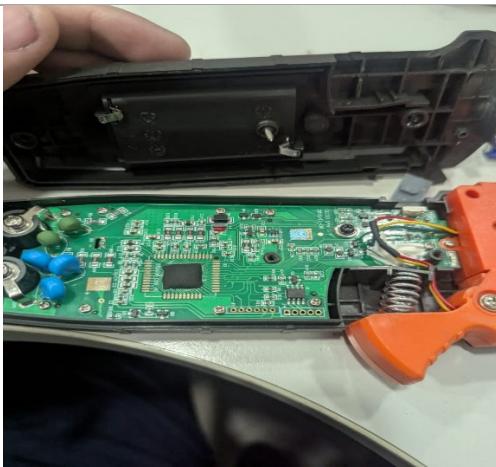
Imagen 1.0 Revisión de terminales de batería.

1. Motivo de la revisión: El equipo no está encendiendo
2. Acción Inmediata Revisión de los contactos internos de la batería y botón de encendido
3. Complementos de la revisión: Una vez encendido el equipo, se valida la división de la escala y capacidad de medición. Se realizan pruebas de tensión, corriente y resistencia para validar que el instrumento realice mediciones.
4. Observaciones: Sin observaciones
5. Recomendaciones: <ul style="list-style-type: none"> Las baterías deben ser reemplazadas antes de terminar su vida útil para evitar derrames de ácido en los terminales que producen sulfatación y la tarjeta del instrumento. Debido a que el ácido empleado en las baterías es de color transparente, este puede ir ocasionando el deterioro de elementos de la tarjeta progresivamente.

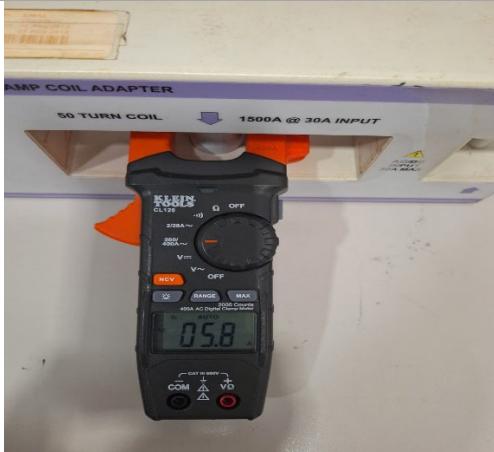
Imagen 3.0 Pruebas de corriente a 6 Aac

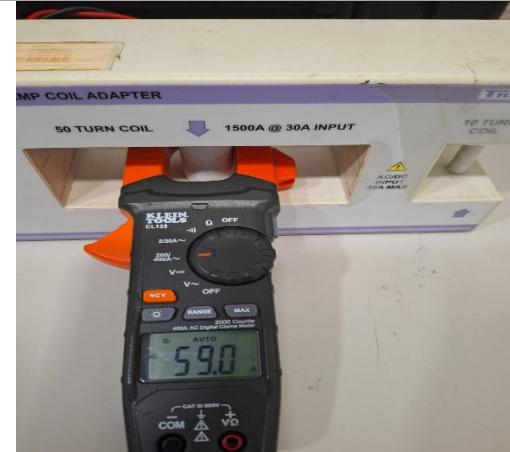
Imagen 4.0 E Pruebas de corriente a 60 Aac

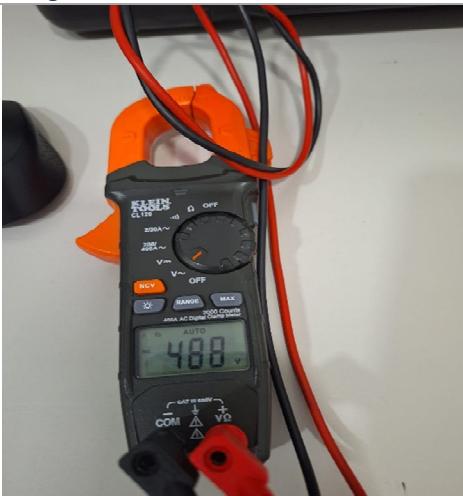
Imagen 5.0 Pruebas de tensión a 480 Vac

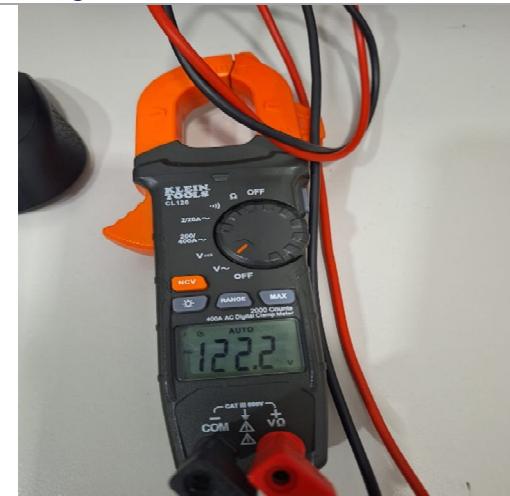
Imagen 6.0 Prueba de tensión a 120 Vac
