# INFORME DE MANTENIMIENTO PREVENTIVO BÁSICO

| <b>Informe No.:</b> | 59992 | <b>Fecha de Mantenimiento:</b> | 2025-08-29 |

| <b>Equipo:</b> | Nebulizador | <b>Código empresa:</b> | ***** |
| <b>Marca:</b> | AlphaNeb Plus | <b>Rango:</b> | ***** |

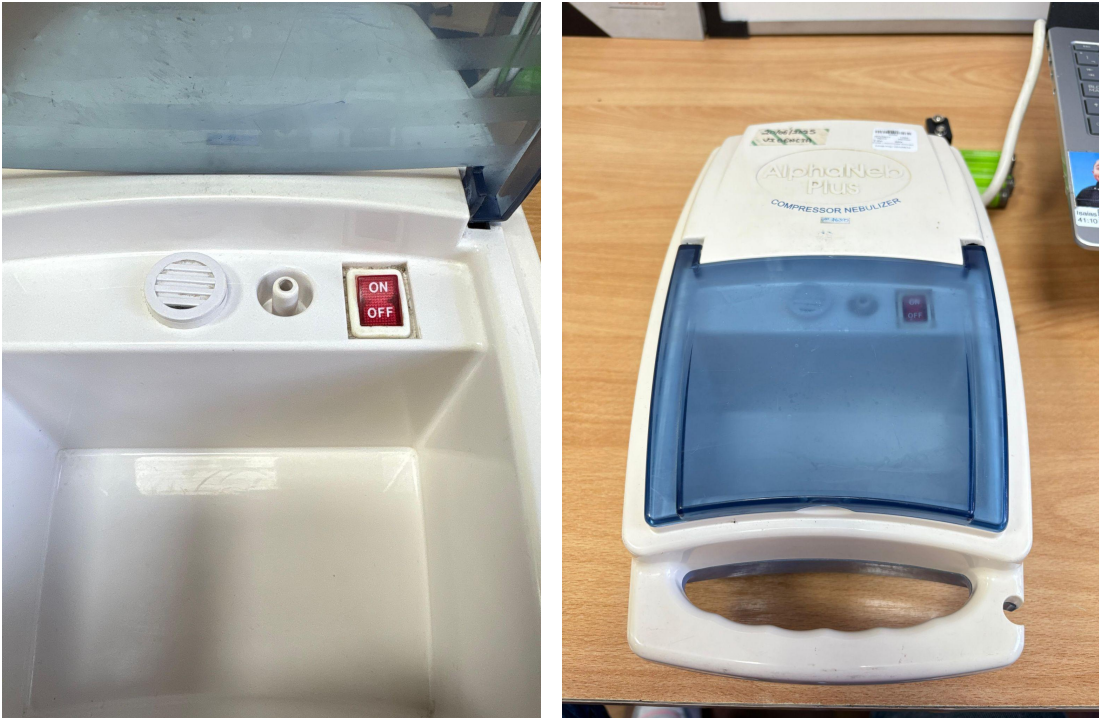
Figura 1. Vista General del Equipo.
