# INFORME DE MANTENIMIENTO PREVENTIVO BÁSICO

| <b>Informe No.:</b> | 60023 | <b>Fecha de Mantenimiento:</b> | 2025-09-04 |

| <b>Equipo:</b> | Bomba de Presión | <b>Código empresa:</b> | ***** |
| <b>Marca:</b> | Fluke | <b>Rango:</b> | (0 a 10000) psi |

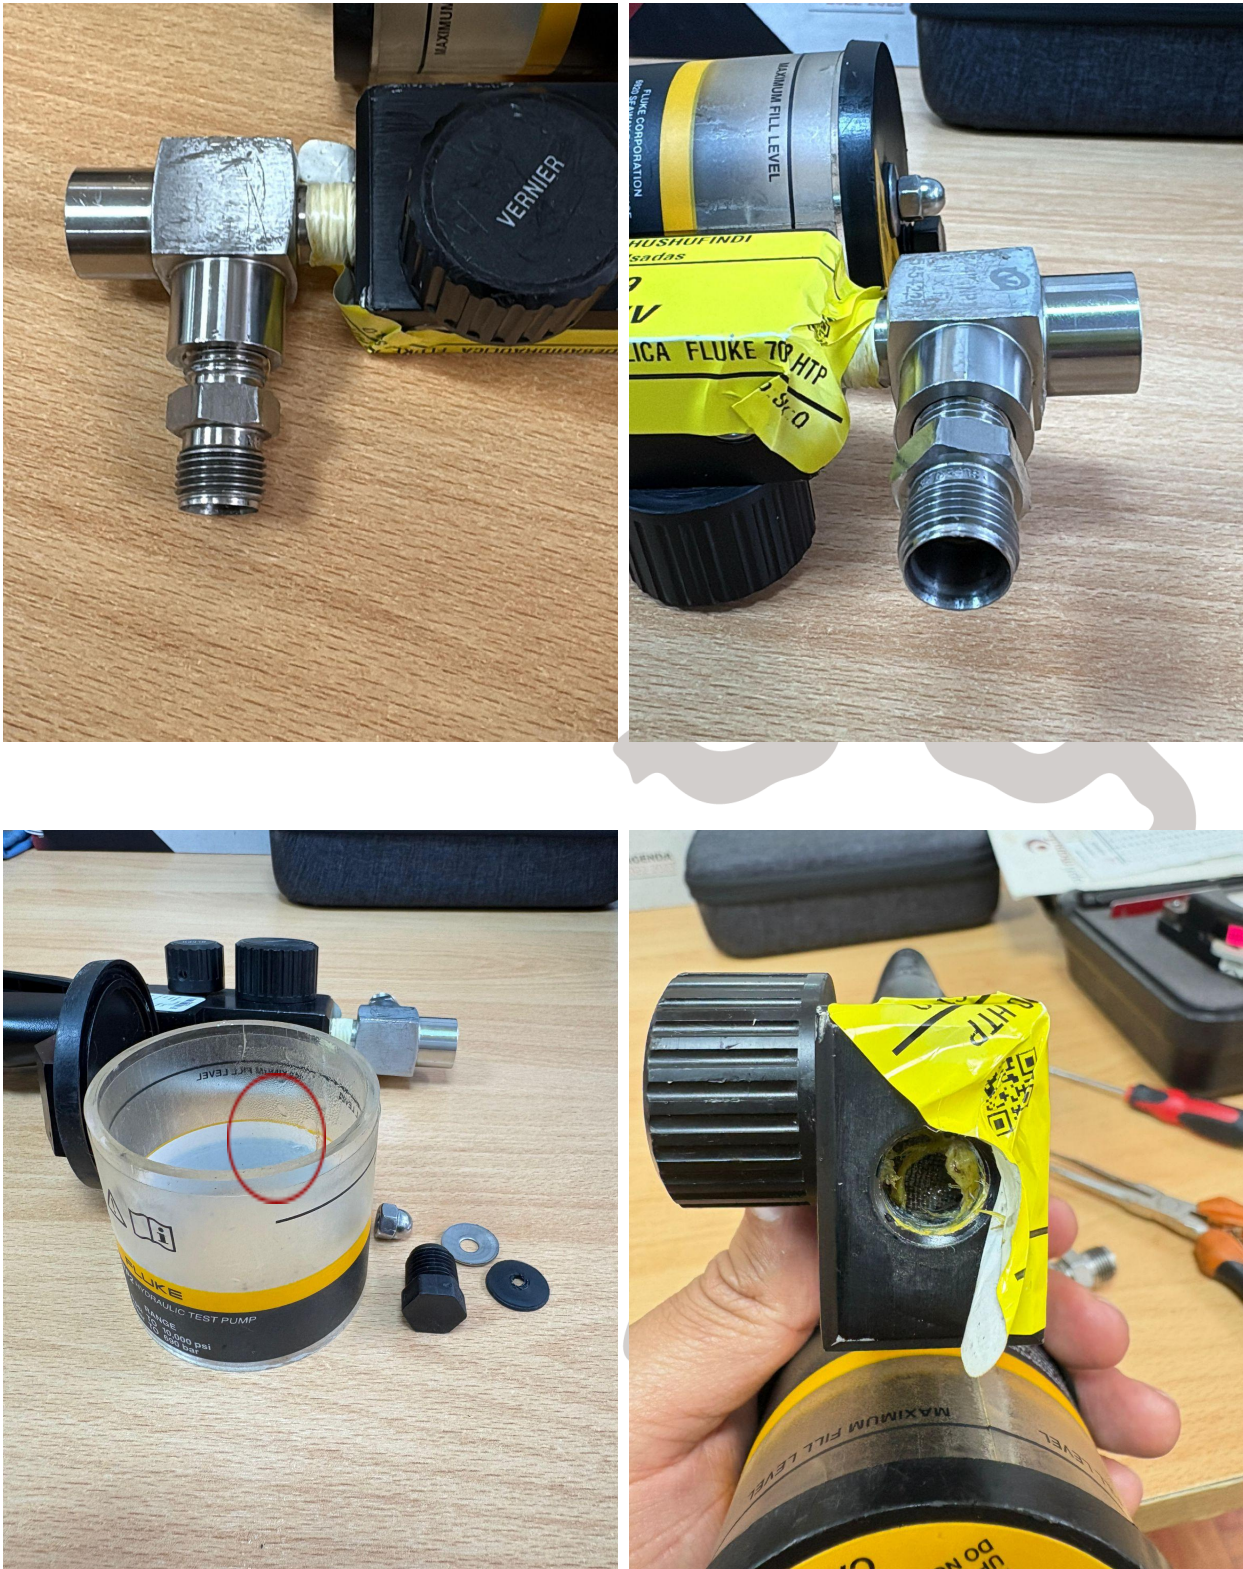
8. Anexo Fotográfico

El recipiente auxiliar presenta 1 sola fisura en la parte superior; este daño no presenta ningún tipo de fuga ni afecta la funcionalidad del equipo.

A través de mediciones realizadas con un manómetro externo se comprueba el funcionamiento del equipo, evidenciándose la ausencia de fugas en todo el proceso de evaluación.

- 6.1. Se recomienda tener precaución con algunos elementos del equipo ya que pueden deformarse muy fácilmente.
- 6.2. Se recomienda limpiar el teflón sobrante del equipo.
- 6.3. Al momento de cambiar el líquido hidráulico para el equipo no mezclar sustancias que pueden contaminar, de este modo se evita que el equipo sufra algún tipo de daño.
