# INFORME DE MANTENIMIENTO PREVENTIVO BÁSICO

Informe No.:	60023	Fecha de Mantenimiento:	2025-09-04
Propietario:	CONSTRUCCIONES Y PRESTACIONES PETROLERAS S.A. CPP	Técnico de Mantenimiento:	Jonathan Fonseca
Dirección:	LA CORUÑA N28-14 Y MANUEL ITURREY, QUITO, PICHINCHA

Equipo:	Bomba de Presión	Código empresa:	*****
Marca:	Fluke	Rango:	(0 a 10000) psi
Modelo:	700HTP2	División de escala:	0.1 psi
Serie:	INN-60023	Ubicación:	*****

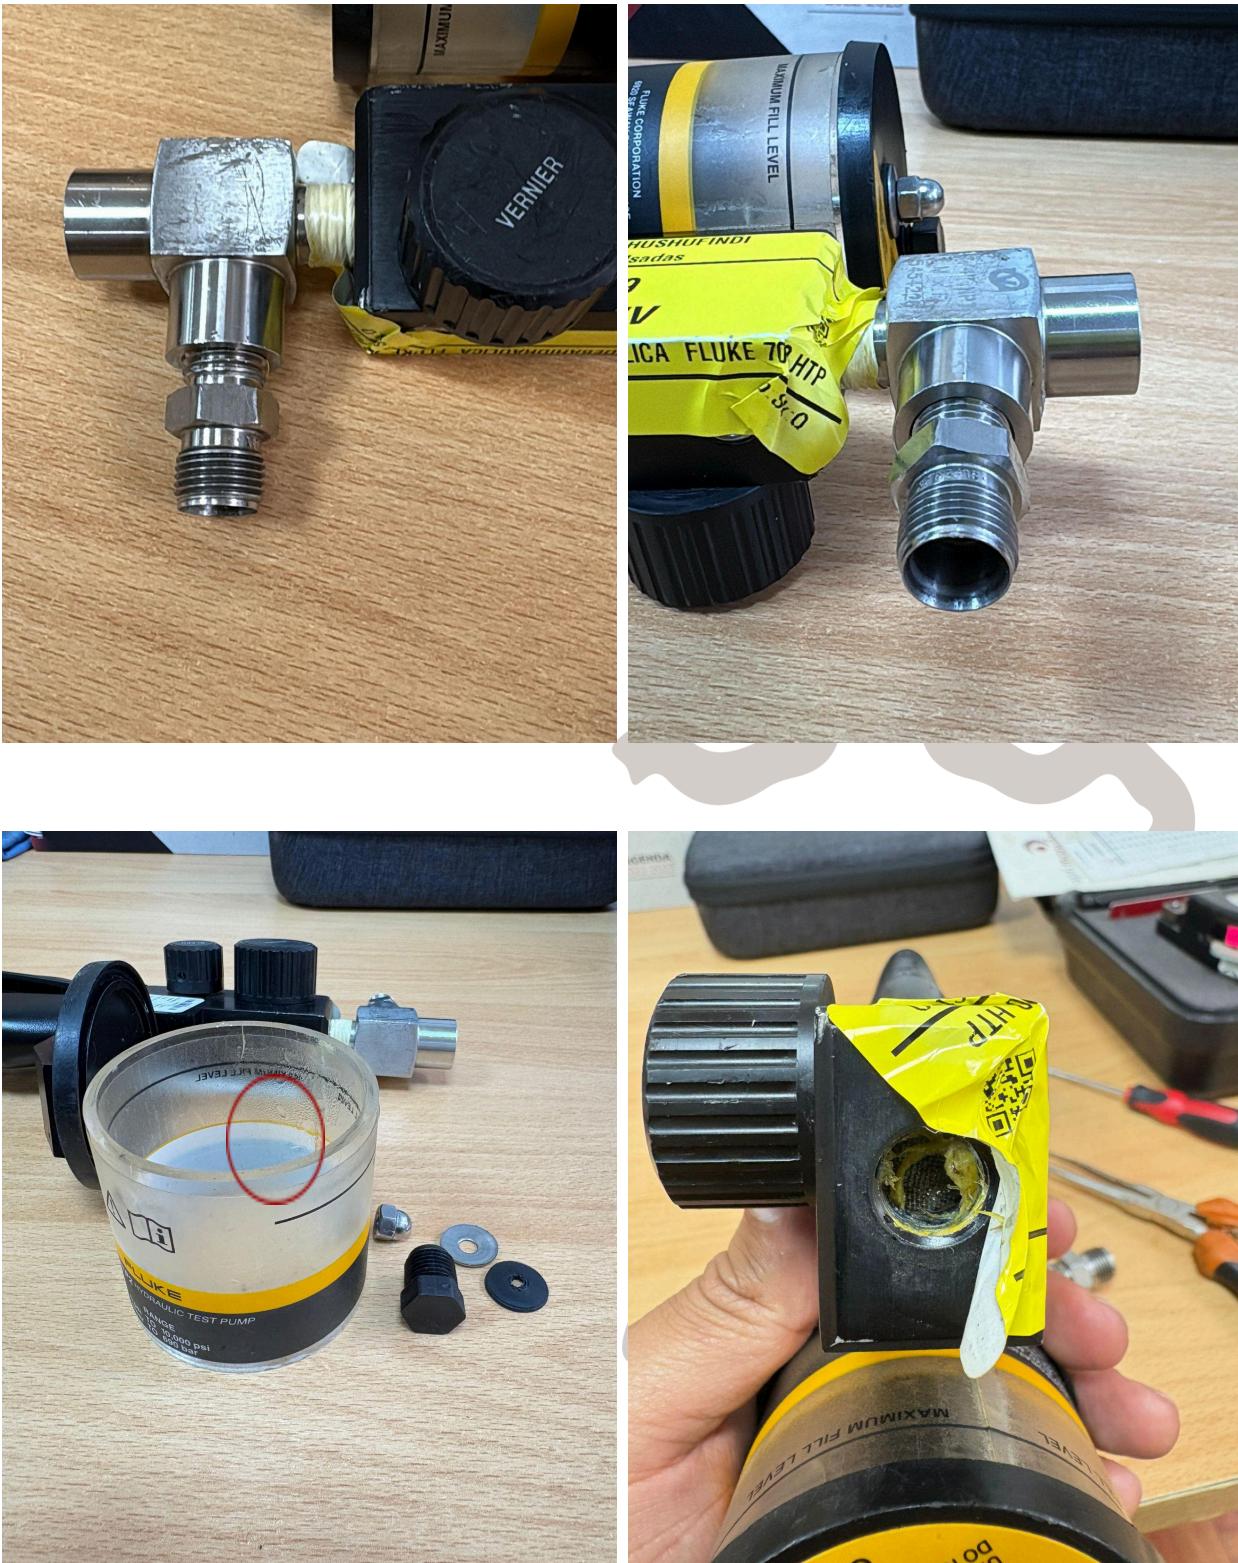
## 8. Anexo Fotográfico

El recipiente auxiliar presenta 1 sola fisura en la parte superior; este daño no presenta ningún tipo de fuga ni afecta la funcionalidad del equipo.

A través de mediciones realizadas con un manómetro externo se comprueba el funcionamiento del equipo, evidenciándose la ausencia de fugas en todo el proceso de evaluación.

- 6.1. Se recomienda tener precaución con algunos elementos del equipo ya que pueden deformarse muy fácilmente.
- 6.2. Se recomienda limpiar el teflón sobrante del equipo.
- 6.3. Al momento de cambiar el líquido hidráulico para el equipo no mezclar sustancias que pueden contaminar, de este modo se evita que el equipo sufra algún tipo de daño.
