# INFORME DE MANTENIMIENTO PREVENTIVO BÁSICO

| Equipo: | SET DE DIAGNÓSTICO | Código empresa: | ***** |
| Marca: | WELCH ALLYN | Rango: | ***** |
| Modelo: | 228 Series | División de escala: | ***** |

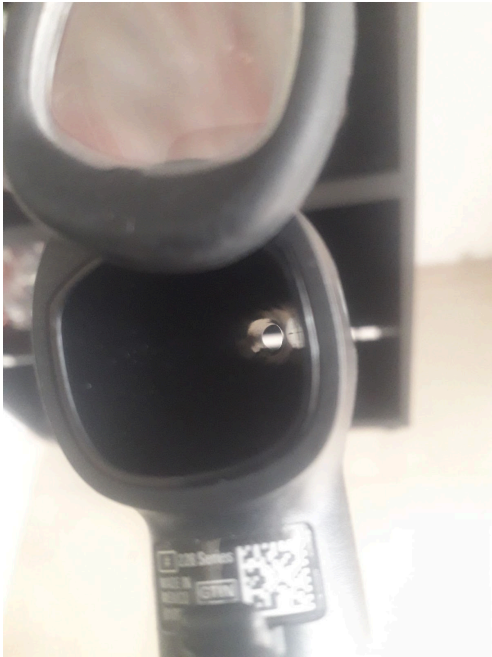
En esta etapa se identifica que el equipo enciende y funciona correctamente, se encuentran residuos biológicos dentro de las piezas intercambiables, esto por el uso normal y continuo del equipo. Se realiza limpieza profunda de todas las piezas. Los lentes del otoscopio y el oftalmoscopio se encuentran en buen estado, no presentan deterioro por rayaduras o golpes superficiales.

Figura 1. Presencia de residuos orgánicos

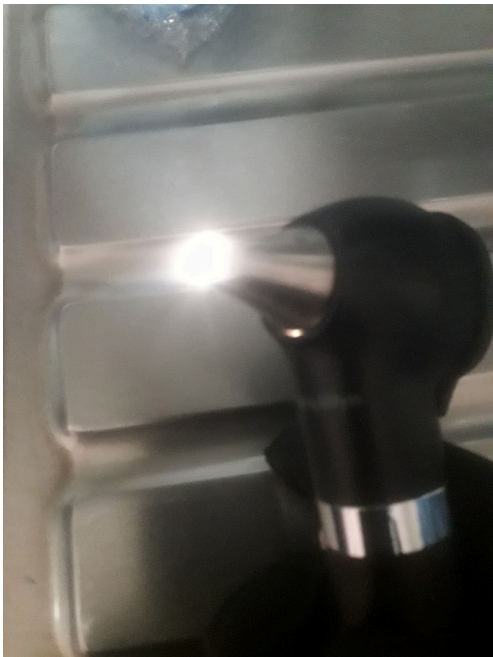
Figura 2. Otoscopio funcionando correctamente

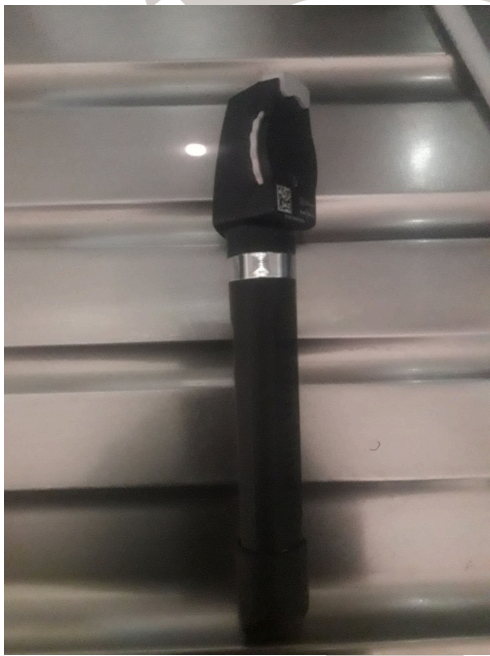
Figura 3. Oftalmoscopio funcionando correctamente

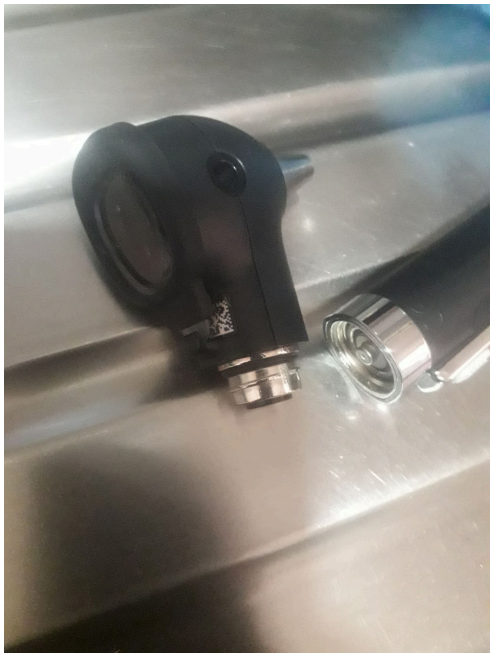
- 4.1.2. Verificación del estado de los compartimentos de Baterías del Otoscopio y el Oftalmoscopio (PASS).
- 4.1.3. Verificación de continuidad en los elementos que conforman el Otoscopio (PASS).
- 4.1.4. Verificación de continuidad de los componentes del Oftalmoscopio (PASS).

Figura 4. Compartimento de Baterías en buen estado
