# INFORME DE MANTENIMIENTO PREVENTIVO BÁSICO

| Equipo: | SET DE DIAGNÓSTICO | Código empresa: | ***** |
| Marca: | WELCH ALLYN | Rango: | ***** |
| Modelo: | 228 Series | División de escala: | ***** |

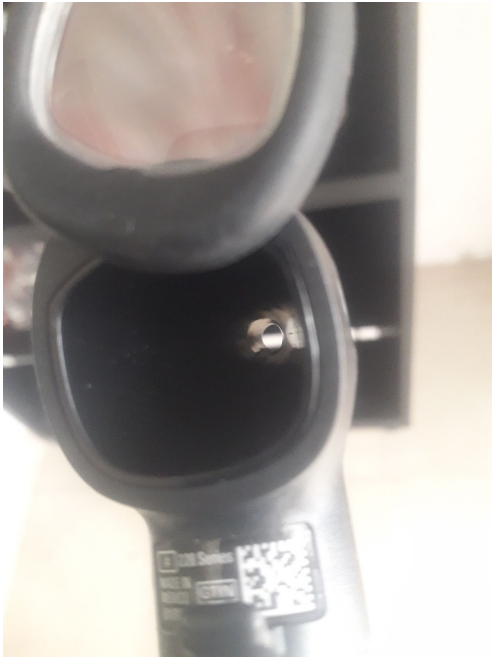
En esta etapa se identifica que el equipo enciende y funciona correctamente, se encuentran residuos biológicos dentro de las piezas intercambiables, esto por el uso normal y continuo del equipo. Se realiza limpieza profunda de todas las piezas. Los lentes del otoscopio y el oftalmoscopio se encuentran en buen estado, no presentan deterioro por rayaduras o golpes superficiales.

Figura 1. Presencia de residuos orgánicos

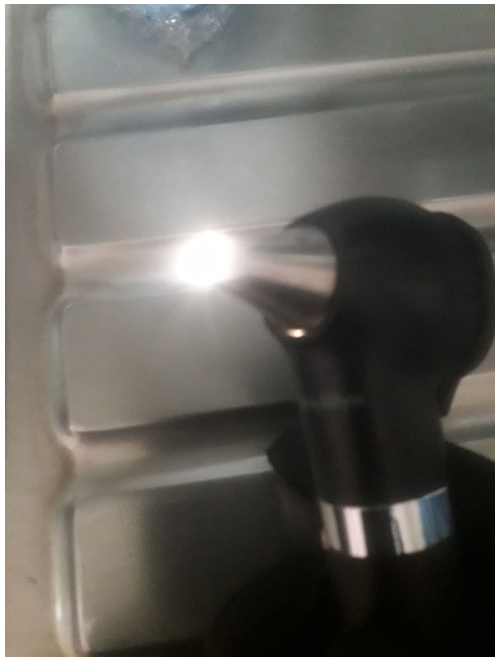
Figura 2. Otoscopio funcionando correctamente

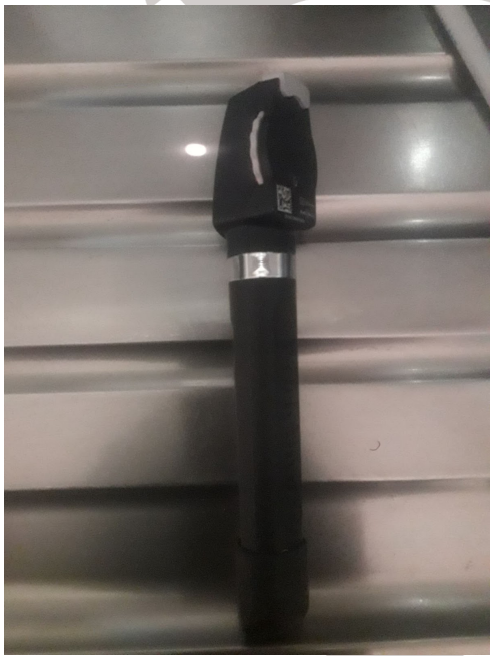
Figura 3. Oftalmoscopio funcionando correctamente

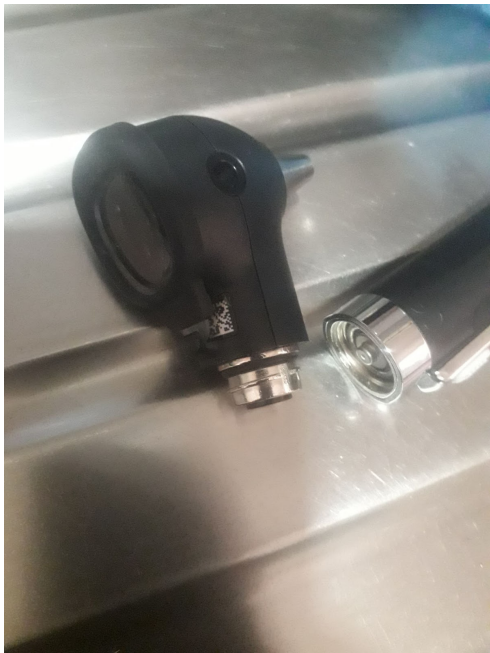
- 4.1.2. Verificación del estado de los compartimentos de Baterías del Otoscopio y el Oftalmoscopio (PASS).
- 4.1.3. Verificación de continuidad en los elementos que conforman el Otoscopio (PASS).
- 4.1.4. Verificación de continuidad de los componentes del Oftalmoscopio (PASS).

**Figura 4.** Compartimento de Baterías en buen estado
