# INFORME DE MANTENIMIENTO PREVENTIVO BÁSICO

| Equipo: | BOMBA DE SUCCIÓN | Código empresa: | ***** |
| Marca: | DEVILBISS | Rango: | ***** |
| Modelo: | 7305P-D | División de escala: | ***** |

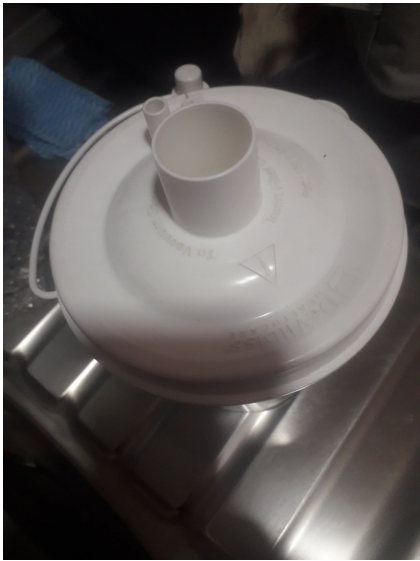
En esta etapa se pudo identificar que el equipo funciona correctamente, se encuentra polvo y partículas en el Vaso de la Bomba, de igual manera se pudo evidenciar la presencia de residuos biológicos en el filtro del Vaso. Se procede a realizar una limpieza profunda de todas las piezas y partes que componen el equipo.

Figura 1. Vaso en buen estado y con poco residuo de polvo.

- 6.1. Se debería limpiar de forma periódica el equipo con una toalla humedecida levemente con alcohol con el fin de evitar acumulación de polvo e impurezas.

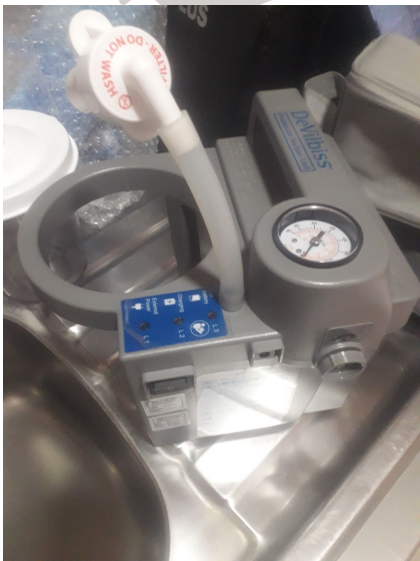
Figura 2. Vista General de la Bomba

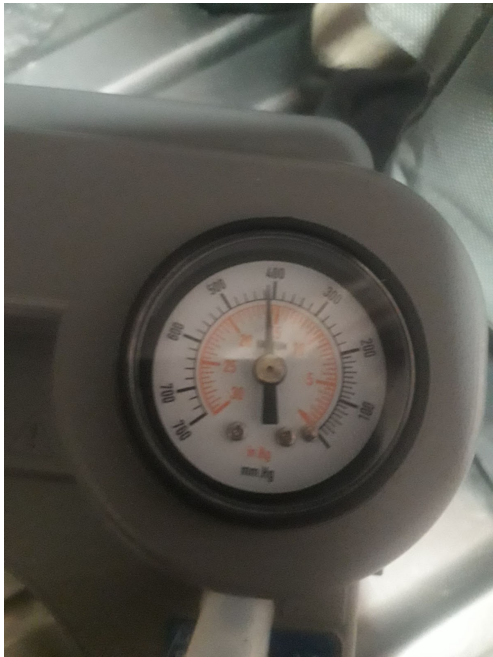
Se determina que todos los componentes internos y externos de la bomba se encuentran en buen estado, de igual manera se comprobó que el manómetro funciona correctamente.

**Figura 3.** Manómetro en buen estado y funcionando correctamente
