INFORME DE REVISIÓN TÉCNICA

Informe No.:	61506	Fecha de Revisión:	2025-09-29
Propietario:	AVIANCA - ECUADOR S.A.	Técnico de Mantenimiento:	Ing. Isaac Calle
Dirección:	Luis Tamayo N24-33 Y Baquerizo Moreno

Equipo:	Torquímetro	PartNumber:	QD4R400
Marca:	SNAP-ON	Rango:	(80 a 400) ft.lb
Modelo:	QD4R400	División de escala:	2.5 ft.lb
Serie:	1010087258	Ubicación:	Laboratorio

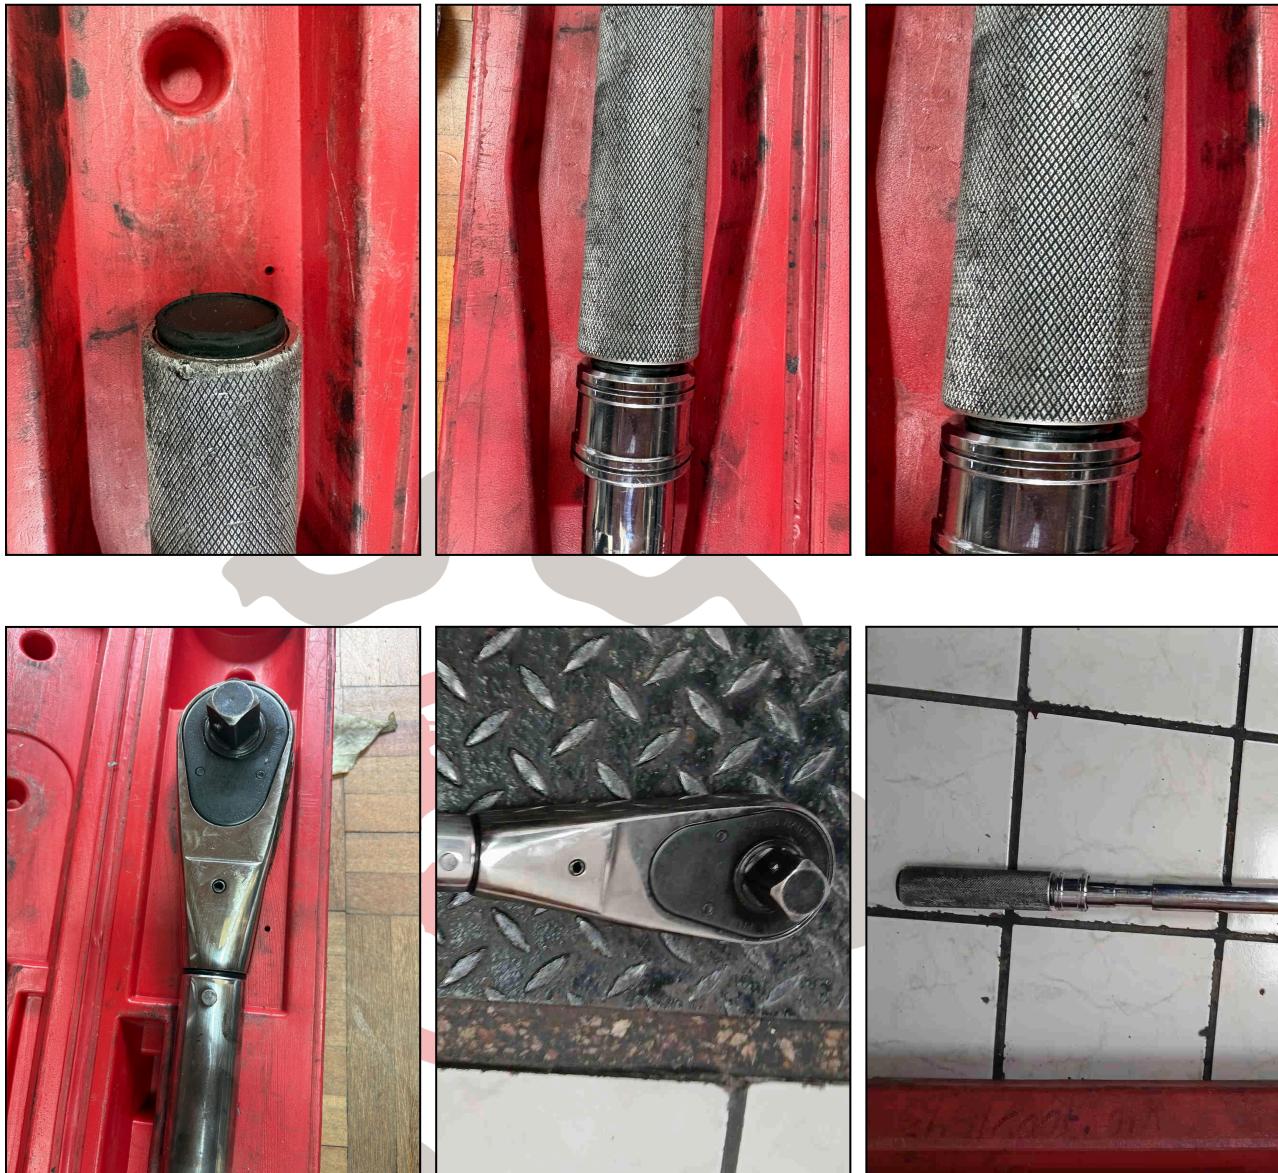
Fig. 1 Revisión Técnica

Durante la inspección visual superficial del torquímetro, se evidenció que presenta condiciones físicas no satisfactorias. El cuerpo del instrumento muestra signos de desgaste por uso continuo

y se constató que el dial de medición se encuentra atascado, lo que imposibilita la visualización correcta de los valores aplicados. Debido a estas anomalías, este ítem se registró como **NO PASS**.

- El dial de medición se encuentra bloqueado/atascado, impidiendo el registro de valores.
- El mecanismo interno del sistema de aguja presenta desgaste o daño que requiere reemplazo o reparación especializada.
- El equipo no cumple con condiciones mínimas para su uso en mediciones de torque confiables.

Con el objetivo de identificar la causa de la falla, se realizó la apertura y desmontaje de las piezas intercambiables y componentes internos. Durante esta intervención, se constató que el mecanismo interno del dial presenta atasco mecánico en el sistema de aguja y engranaje, lo que limita su movilidad y obstruye la indicación de valores. No fue posible restaurar la operatividad en esta fase, por lo que esta actividad se registró como **NO PASS**.

- 6.1. En caso de que el costo de la reparación supere el valor de reposición, se recomienda la adquisición de un nuevo torquímetro con certificación de calibración vigente.
- 6.2. Implementar controles de mantenimiento preventivo periódicos, con inspecciones físicas y pruebas funcionales regulares, para evitar fallas similares en equipos de torque.
