# INFORME DE MANTENIMIENTO PREVENTIVO BÁSICO

| <b>Informe No.:</b> | 61646.1 | <b>Fecha de Mantenimiento:</b> | 2025-09-24 |

| <b>Equipo:</b> | Balanza | <b>Código empresa:</b> | SCSFV-EBQ-17 |
| <b>Marca:</b> | Gram | <b>Rango:</b> | 2000 g |

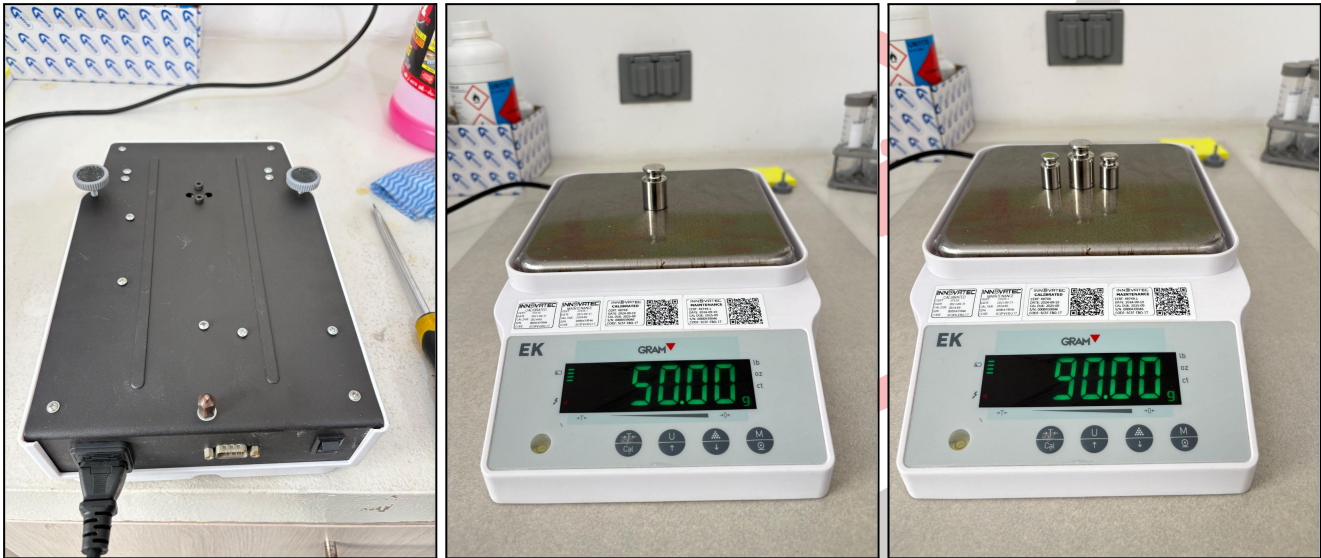
Fig 3. Parte externa

Fig 4. Prueba de carga

Fig 5. Prueba de carga
