# INFORME DE MANTENIMIENTO PREVENTIVO

| Equipo: | SPRING EXPANDER-MLG SIDESTAY | Código empresa: | ***** |
| Marca: | DEDIENNE - AEROSPACE | Rango: | (0-10) tonf |
| Serie: | 46000-180636-002 | PartNumber /N° Orden: | 460005832 / R4819725 |

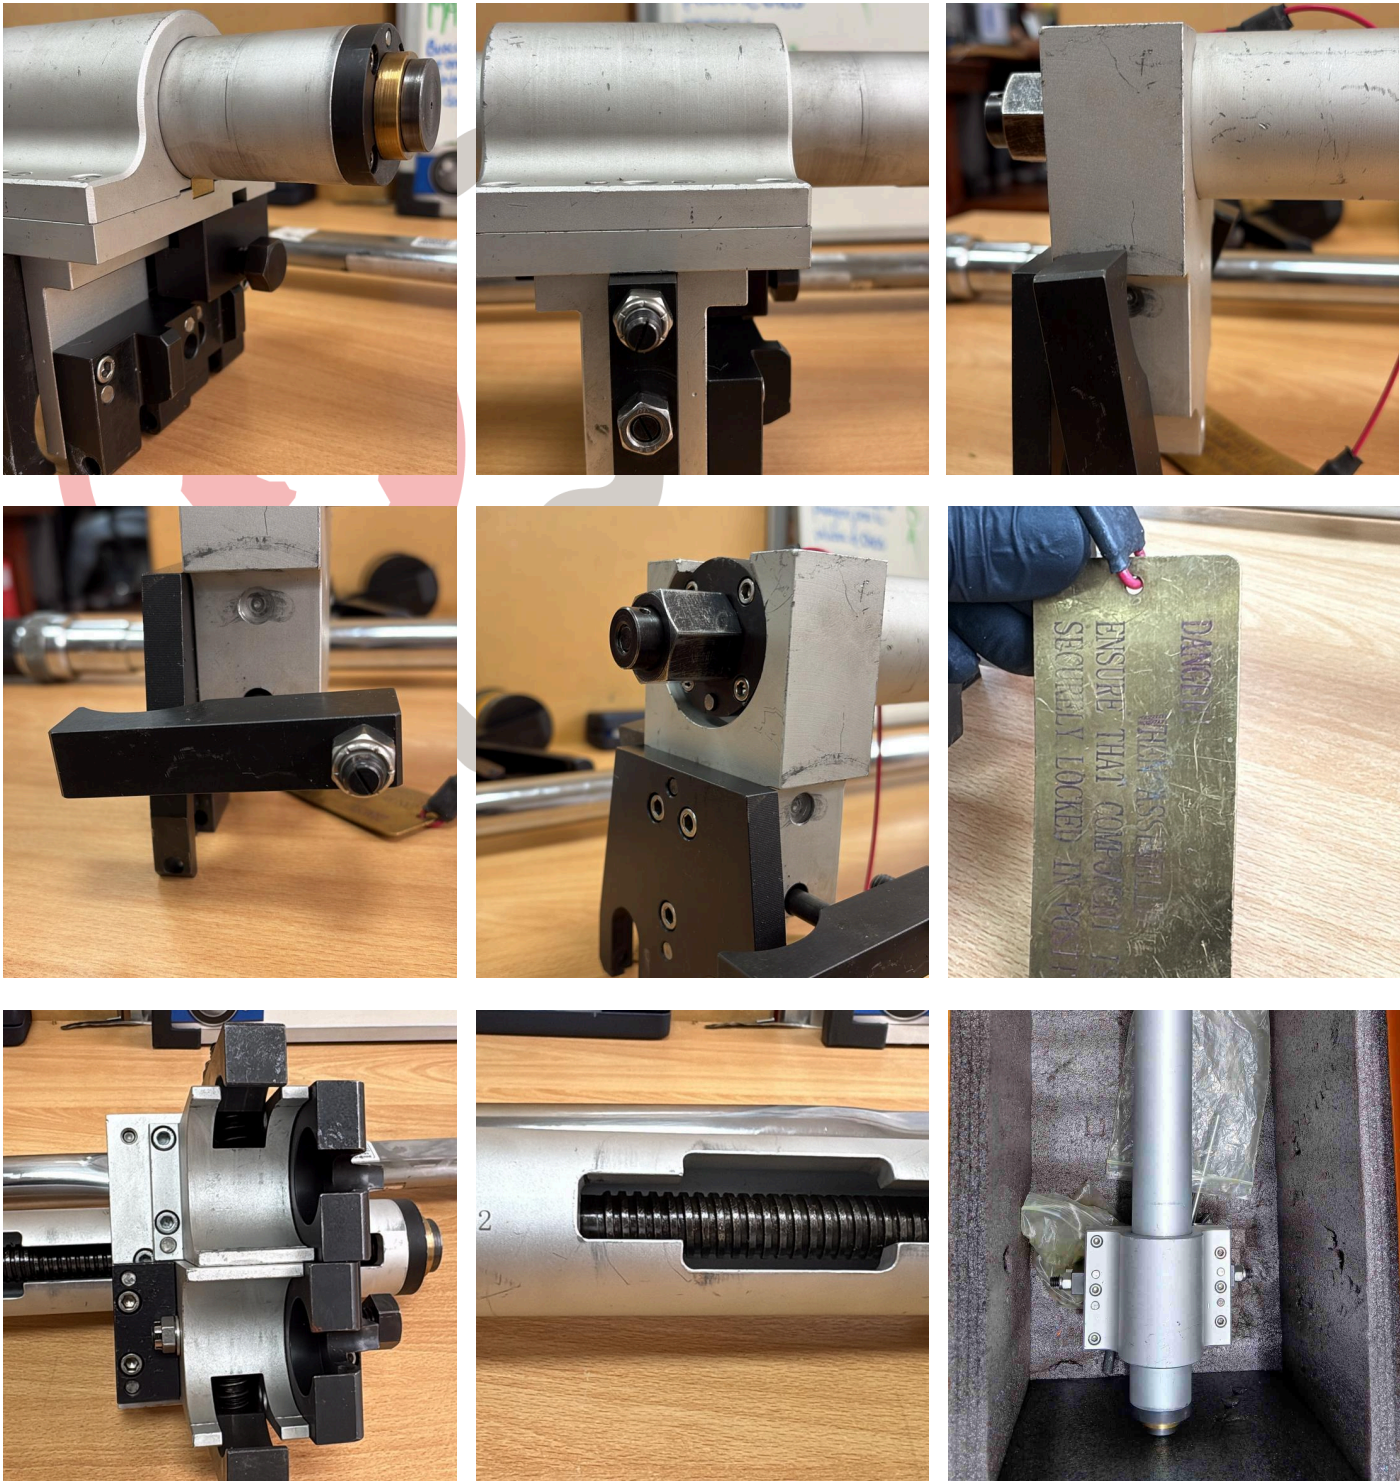
Fig. 1 Mantenimiento del equipo (Vista frontal y botones)
