INFORME DE MANTENIMIENTO

PREVENTIVO

Informe No.:	62010	Fecha de Revisión:	2025-10-06	Técnico Mantenimiento:
Propietario:	AVIANCA - ECUADOR S.A.	Próxima fecha de Mantenimiento:	2026-10-06	Ing. Isaac Calle
Dirección:	Luis Tamayo N24-33 Y Baquerizo Moreno

Equipo:	SPRING EXPANDER-MLG SIDESTAY	Código empresa:	*****
Marca:	DEDIENNE - AEROSPACE	Rango:	(0-10) tonf
Modelo:	*****	División de escala:	0.1 tonf
Serie:	46000-180636-002	PartNumber /Nº Orden:	460005832 / R4819725

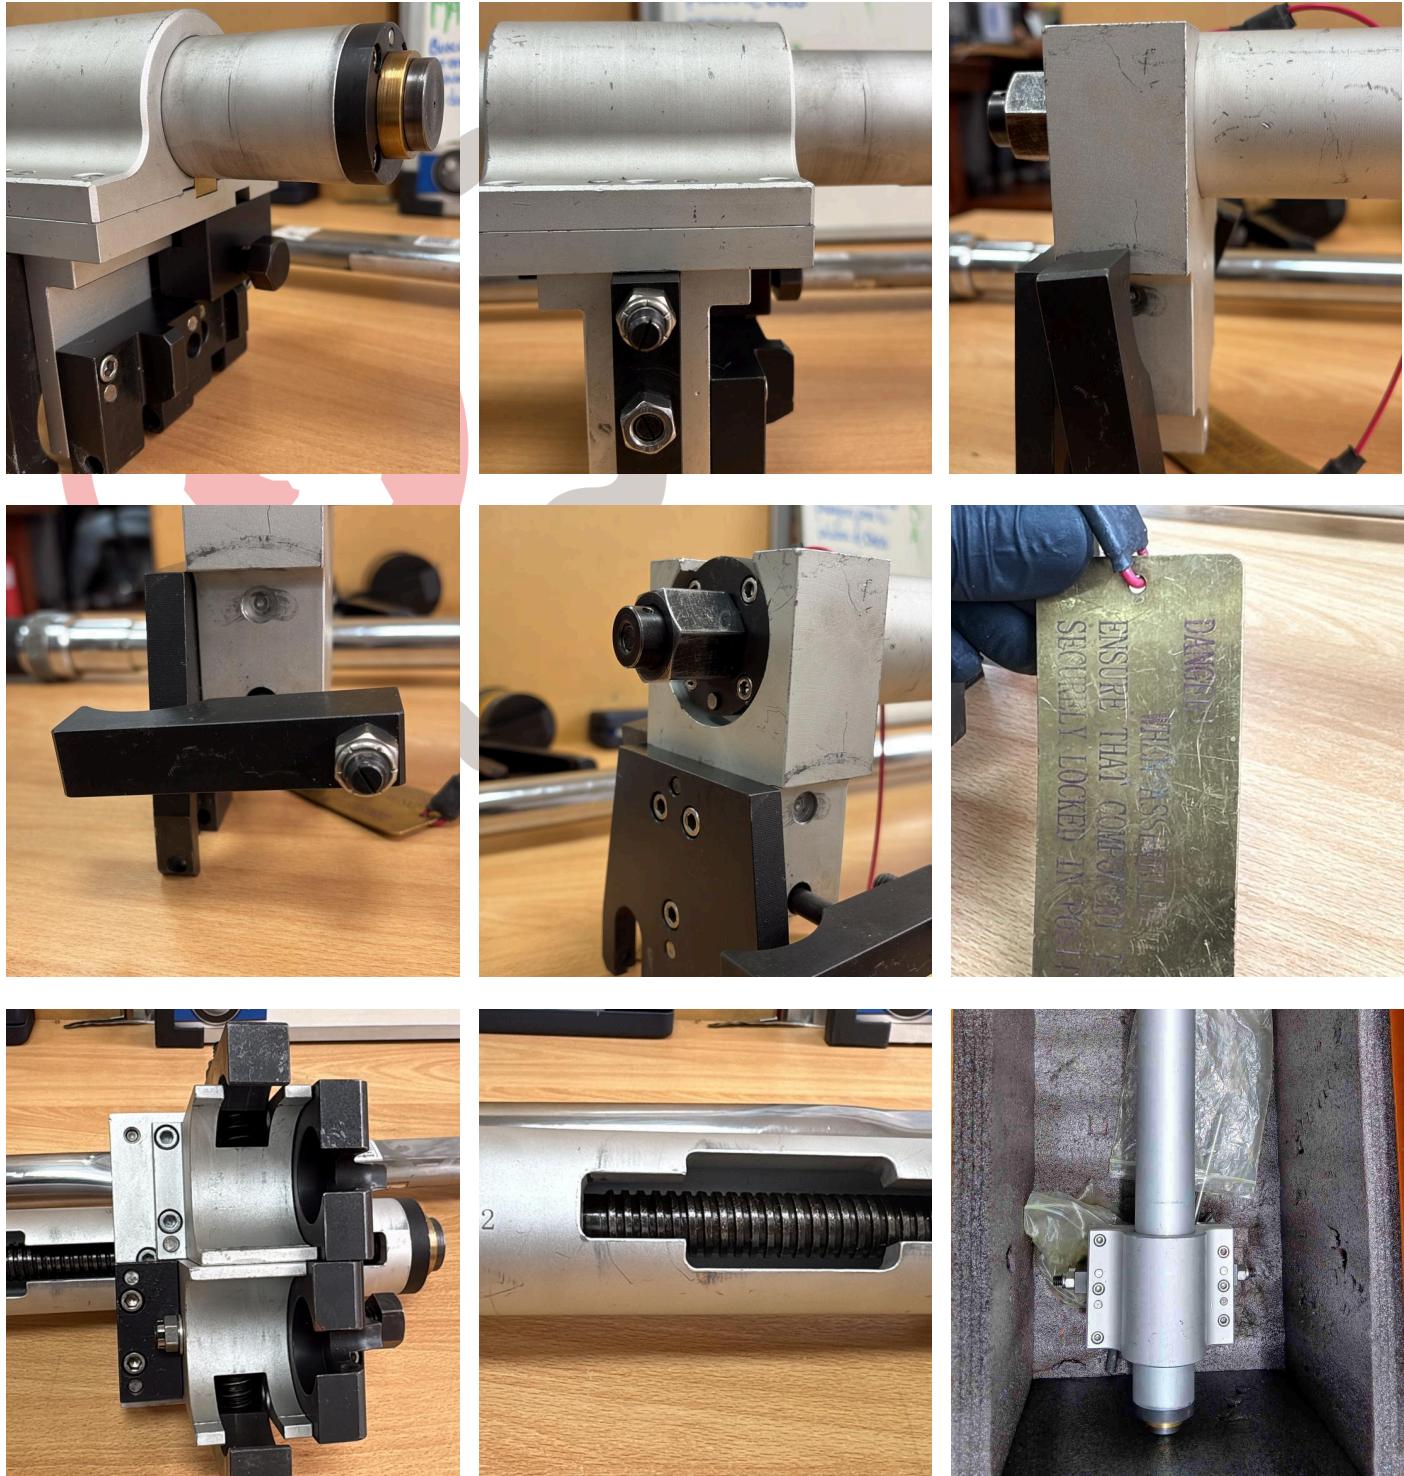
Fig. 1 Mantenimiento del equipo (Vista frontal y botones)
