# INFORME DE MANTENIMIENTO PREVENTIVO BÁSICO

| Informe No.: | 62387.1 | Fecha de Mantenimiento: | 2025-10-15 |

| Equipo: | BALANZA | Código empresa: | ***** |
| Marca: | OHAUS | Rango: | 0 – 200 kg |

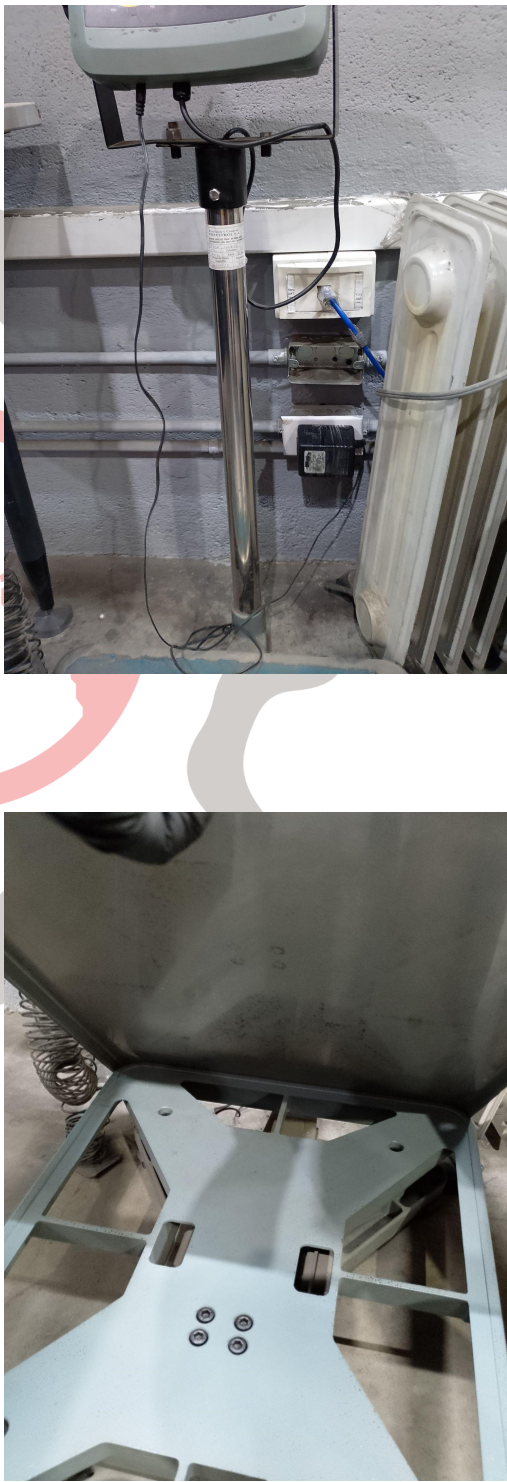
Figura 1. Mantenimiento preventivo del equipo.
