# CERTIFICADO DE CALIBRACIÓN / CALIBRATION CERTIFICATE

Certificado No. (Certificate #): 62418

| <b>Equipo (Instrument):</b> Microbaño | <b>Int. de Medición:</b> (105 a 150) °C | <b>Ubicación:</b> ***** |
| <b>Marca (Brand):</b> WEALTEC | <b>División de escala:</b> 0.1 °C | <b>Lugar de Calibración:</b> Lab. INNOVATEC |

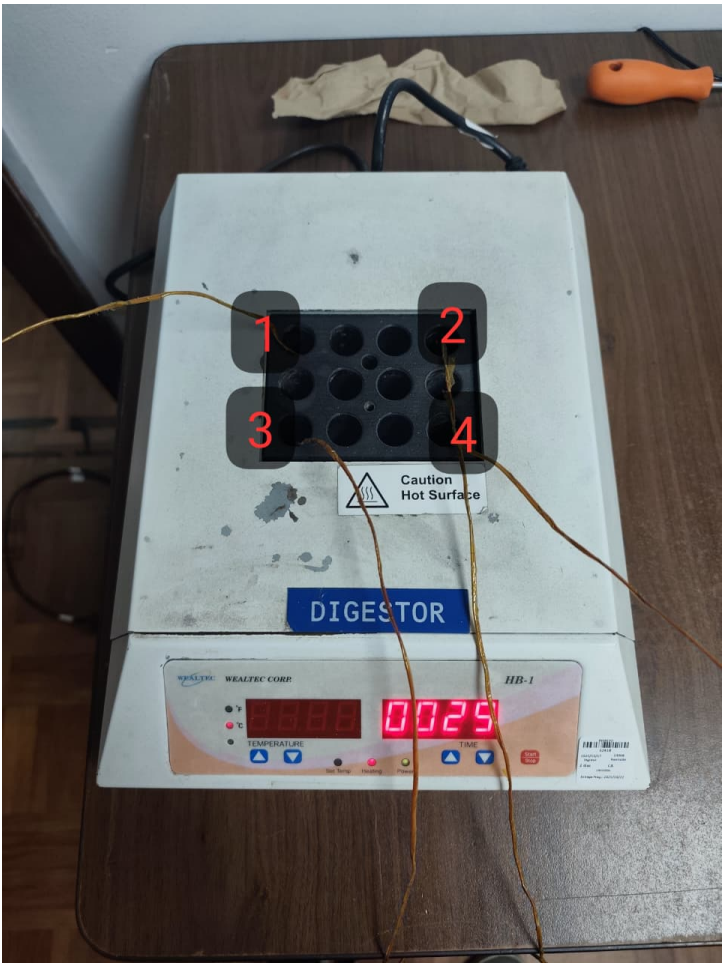
Diagram de Posición de Sensores (Sensor Position Diagram)

- Leyenda:**
- 1: Sensor #1
  - 2: Sensor #2
  - 3: Sensor #3
  - 4: Sensor #4

Las imagenes utilizadas solo son un ejemplo de lo puntos de medida empleados y posición de los sensores.

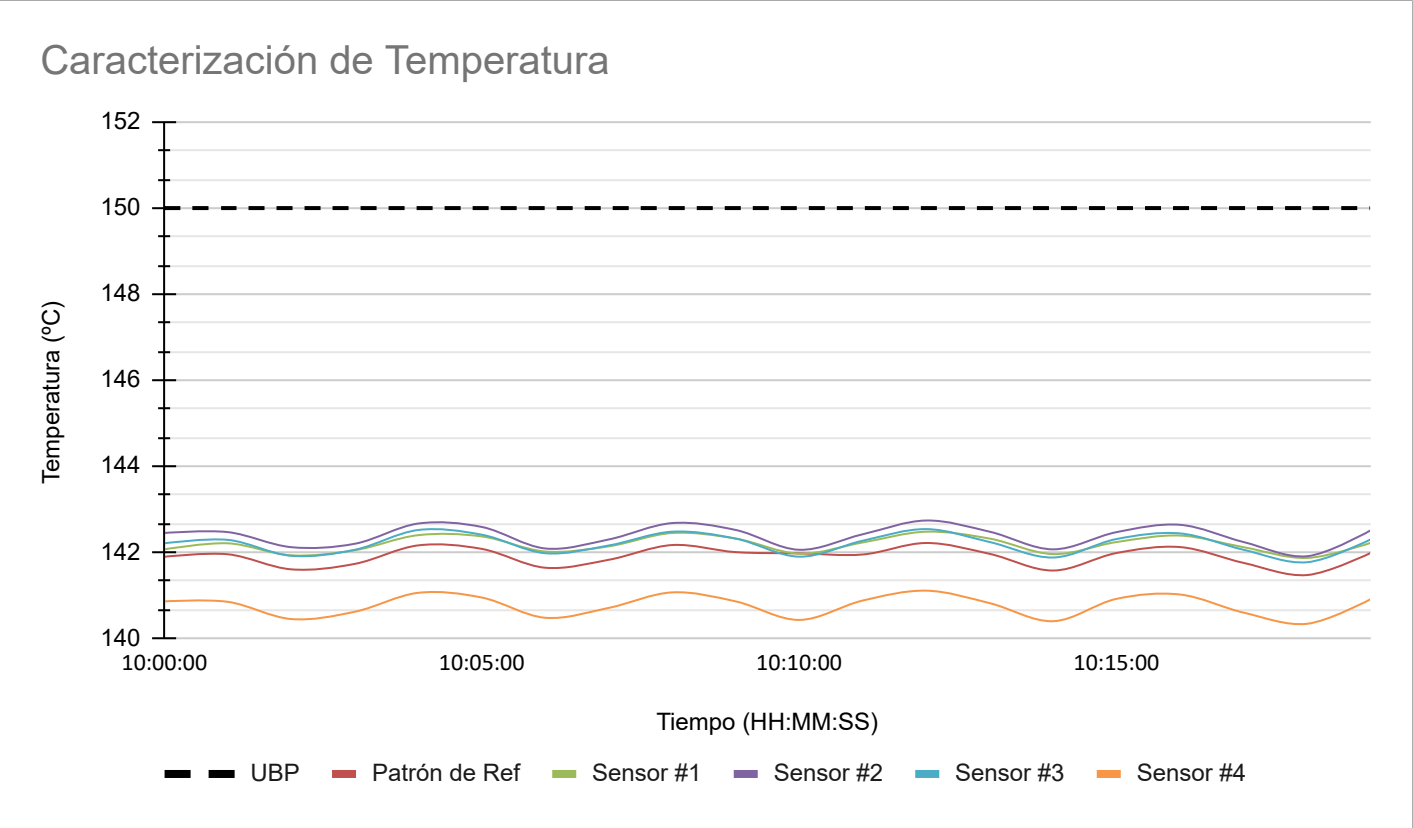
Graficos (Graphs):

| Certificado No.: | 62418 | Equipo (Instrument): Microbaño | | | | | |
|---|---|---|---|---|---|---|---|
| 150 °C | 141.904 °C | 150.0 °C | 8.096 °C | ± 1 °C | 1.564 °C | 1.547 °C | ± 2.5 °C |
