# INFORME DE REVISIÓN TÉCNICA

## LABORATORIO DE VARIABLES ELÉCTRICAS

| <b>Informe No.:</b> | 62544 | <b>Fecha de Revisión:</b> | 2025-10-31 |

| <b>Equipo:</b> | Termómetro Digital | <b>Código empresa:</b> | IN-T-13-10140 |

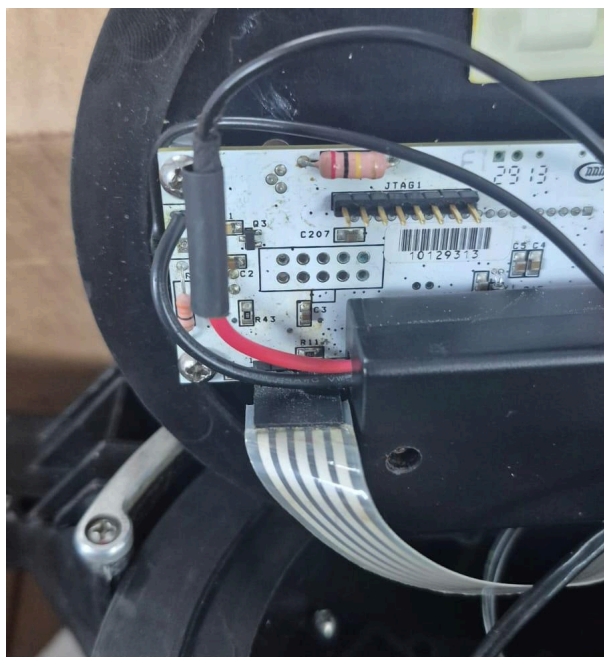
**Figura 1: Placa electrónica.**

**Resultados 2do Nivel:** El equipo enciende y muestra lecturas, después de un tiempo muestra un error en la pantalla y se queda con ese mensaje, lo cual no permite la visualización de valores del sensor. El mensaje hace referencia de que se debe verificar el estado del sensor, ya que posiblemente, tenga una mala conexión o daño. Se revisó en la placa electrónica la conexión del sensor, y no presenta ningún

problema, por ende, el daño debe ser alguna sección del cable lo que no permite la conductividad, de esta manera no se pudo revisar el estado del sensor ya que es una parte sensible.
