INFORME DE REVISIÓN TÉCNICA

LABORATORIO DE VARIABLES ELÉCTRICAS

Informe No.:	62544	Fecha de Revisión:	2025-10-31
Propietario:	INSEPET INSPECTORES Y SUPERVISORES ECUATORIANOS DE PETROLEOS COMPAÑIA LIMITADA	Técnico de Mantenimiento:	Tec. Mauricio Landívar
Dirección:	COCHAPAMBA / AV ALONSO DE TORRES SN Y AV EDMUNDO CARVAJAL

Equipo:	Termómetro Digital	Código empresa:	IN-T-13-10140
Marca:	THERMOPROBE	Rango:	(-40 a 204) °C
Modelo:	TP7-C	División de escala:	0.1 °C
Serie:	7C-16381	Ubicación:	*****

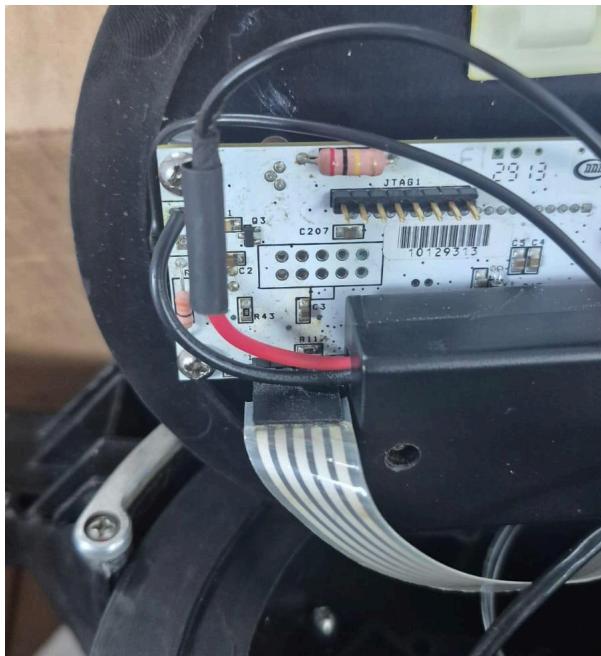
Figura 1: Placa electrónica.

Resultados 2do Nivel: El equipo enciende y muestra lecturas, después de un tiempo muestra un error en la pantalla y se queda con ese mensaje, lo cual no permite la visualización de valores del sensor. El mensaje hace referencia de que se debe verificar el estado del sensor, ya que posiblemente, tenga una mala conexión o daño. Se revisó en la placa electrónica la conexión del sensor, y no presenta ningún

problema, por ende, el daño debe ser alguna sección del cable lo que no permite la conductividad, de esta manera no se pudo revisar el estado del sensor ya que es una parte sensible.
