INFORME DE REVISION			
No. de Informe:	62957	Fecha de revisión:	2025-10-30
Descripción del proyecto y/o Equipo:		Pinza Amperimétrica con multímetro	
Marca:	Klein Tools	Modelo:	CL120
No. de serie:	1121UB2	ID/Código:	-
Propietario:	Artemisa Ingeniería S.A		
Contacto:			
Informe realizado por:		Ing. Rodrigo Tejada

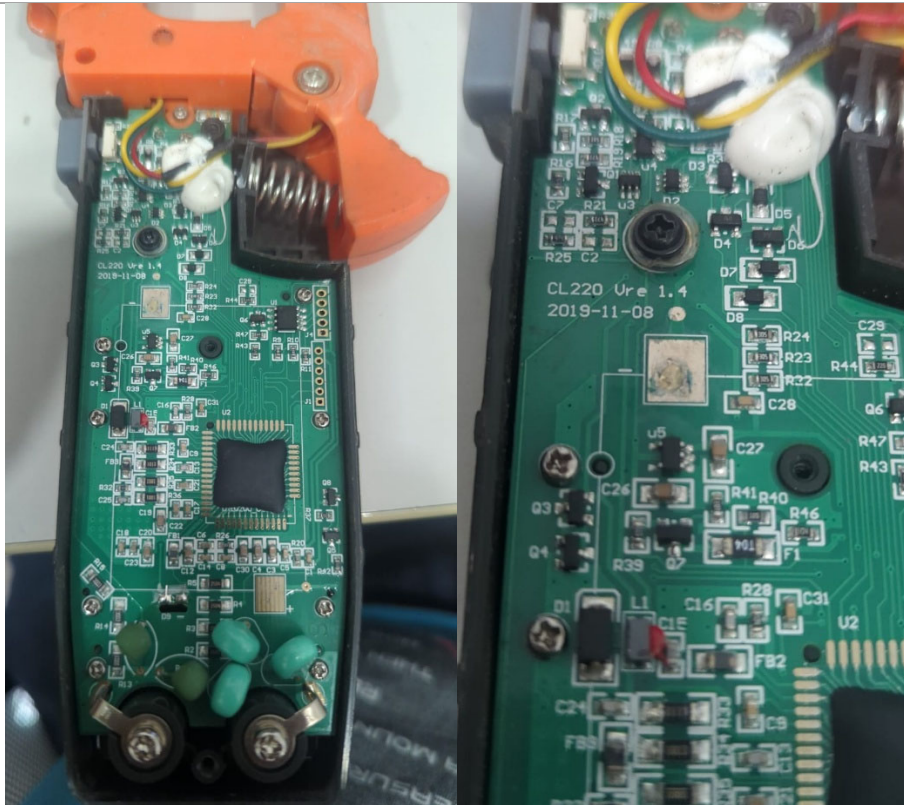
Fig 1. placa con ligero sulfato en el contacto de la batería, se removió usando alcohol isopropílico

- Evitar dejar caer el equipo.
- Evitar dejar las pilas dentro del equipo si el mismo va a ser almacenado por periodos prolongados, el ácido es fatal para las placas ya que éste destruye el cobre y podríadejar el instrumento inutilizable
- Evitar, en la medida de lo posible, trabajar en entornos extremadamente húmedos o bajo salpicaduras de agua, esto crea depositos conocidos como “sarro” en los componentes internos los cuales podrían provocar falsos contactos en la rueda selectora y dar lecturas erróneas.

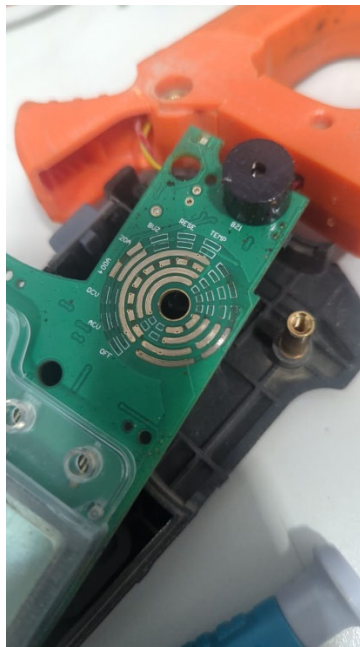
Fig 2. Presencia de contaminantes en la placa selectora de funciones, removida con alcohol y fue recuperada en su totalidad

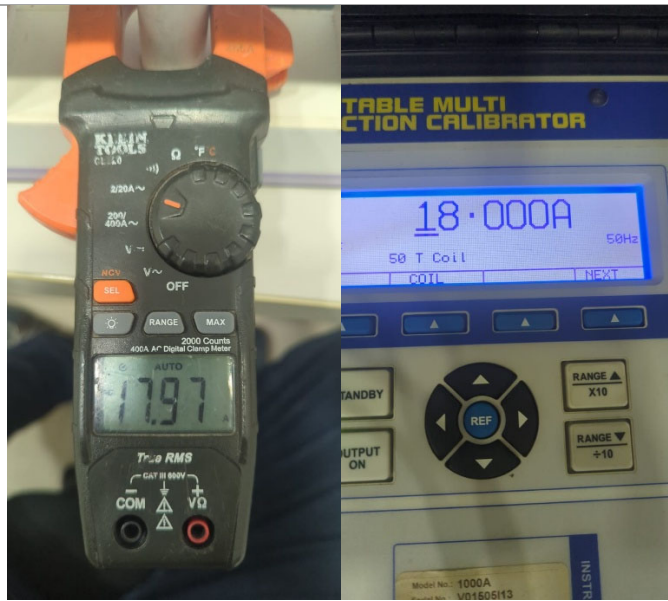
Fig. 3 Prueba medición de corriente Rango 20AAC @18AAC

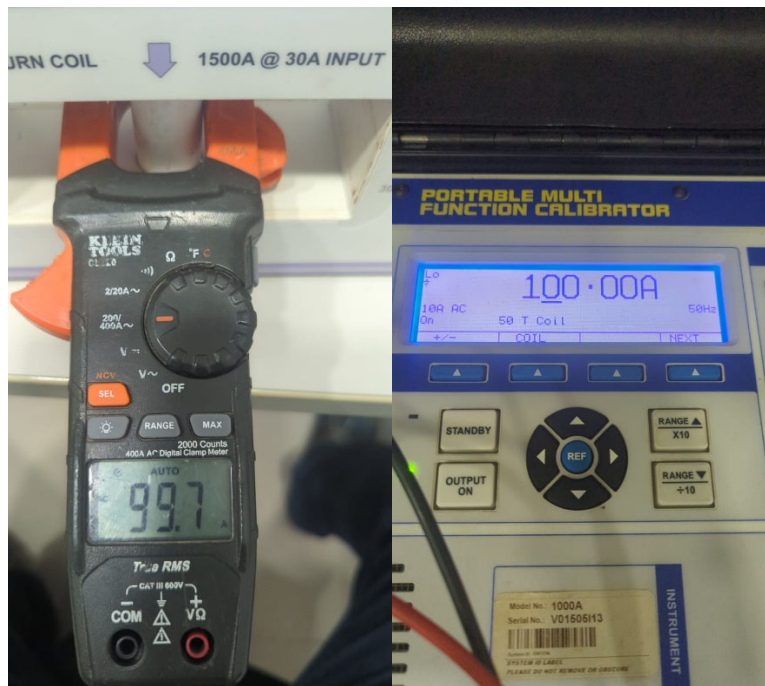
Fig 4 Prueba medición de corriente rango 400AAC @ 100AAC

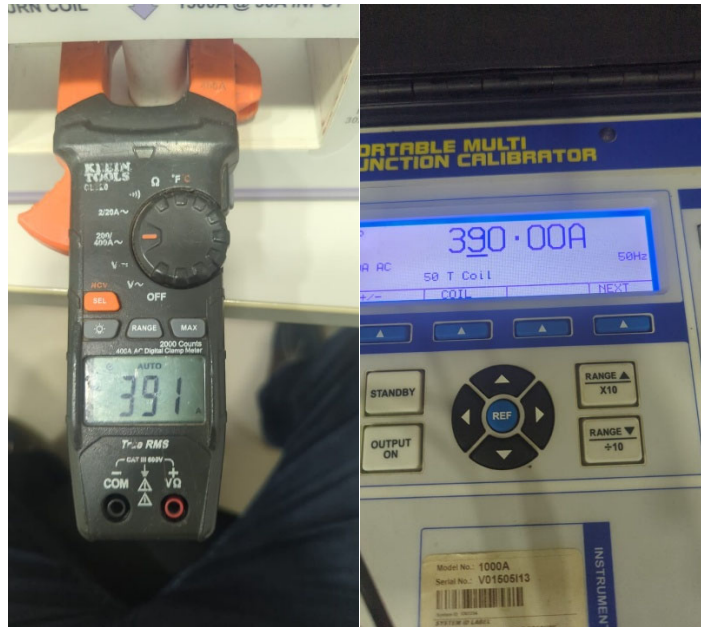
Fig. 5 Prueba medición de corriente rango 400AAC @ 390AAC

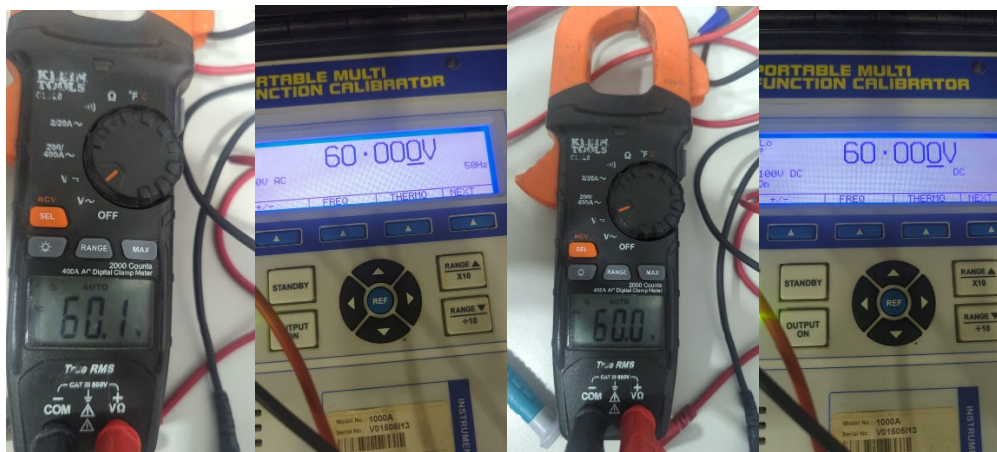
Fig. 6 Prueba de voltaje AC/DC @ 60V
