| INFORME DE REVISION | | | |
| No. de Informe: | 62957 | Fecha de revisión: | 2025-10-30 |
| Descripción del proyecto y/o Equipo: | | Pinza Amperimétrica con multímetro | |
| Marca: | Klein Tools | Modelo: | CL120 |

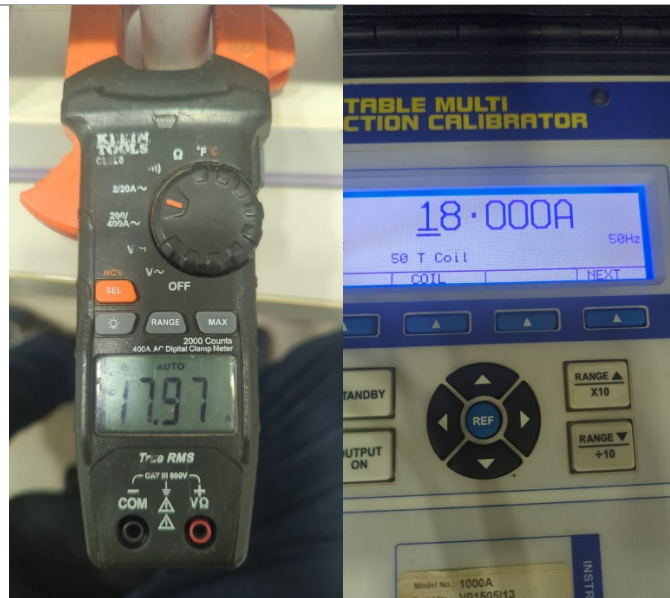
Fig. 3 Prueba medición de corriente Rango 20AAC @18AAC

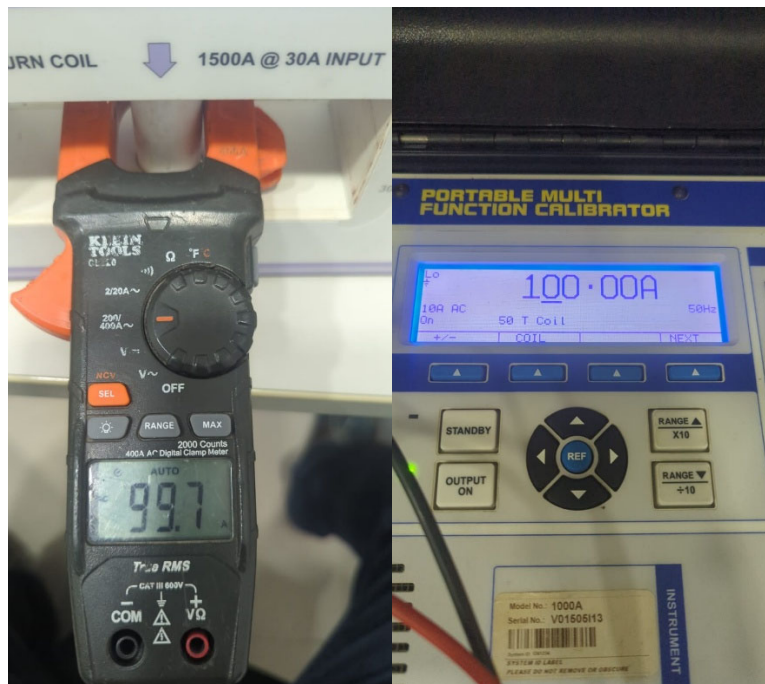
Fig 4 Prueba medición de corriente rango 400AAC @ 100AAC

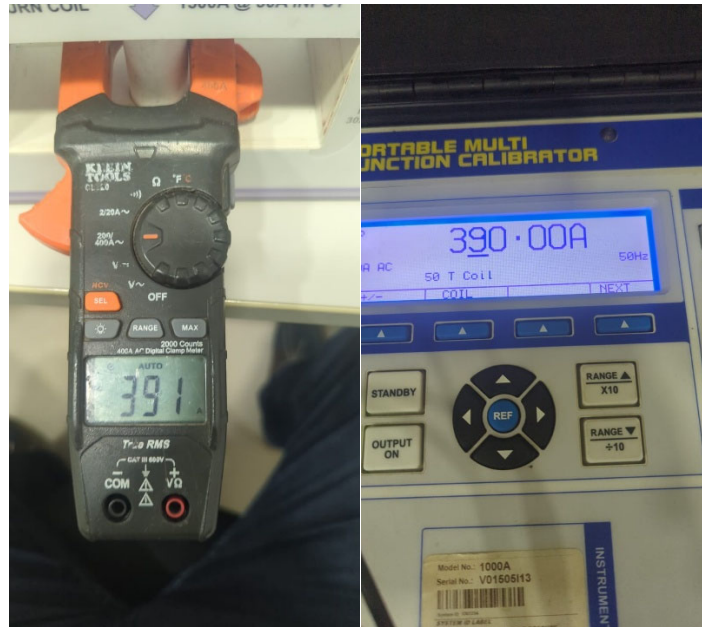
Fig. 5 Prueba medición de corriente rango 400AAC @ 390AAC

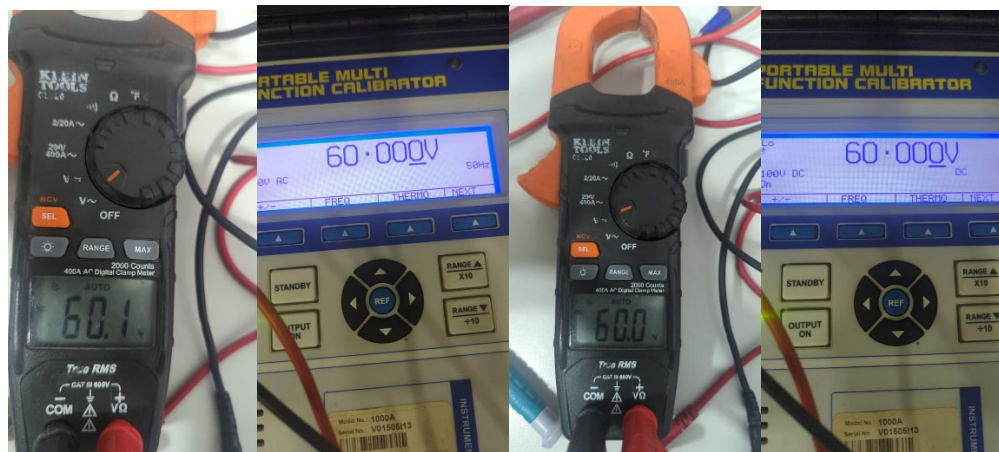
Fig. 6 Prueba de voltaje AC/DC @ 60V
