# INFORME DE REVISIÓN TÉCNICA Y MANTENIMIENTO

<b>Informe No.:</b>	62963	<b>Fecha de Mantenimiento:</b>	2025-11-14
<b>Propietario:</b>	CONSTRUCCIONES Y PRESTACIONES PETROLERAS S.A. CPP	<b>Técnico de Mantenimiento:</b>	Ing. Isaac Calle
<b>Dirección:</b>	LA CORUÑA N28-14 Y MANUEL ITURREY, QUITO, PICHINCHA

<b>Equipo:</b>	Termohigrómetro	<b>Código</b>	3-18856
<b>Marca:</b>	FLUKE	<b>Rango:</b>	(-30 a 500) °C
<b>Modelo:</b>	62 MAX	<b>División de escala:</b>	0.1 °C
<b>Serie:</b>	25030935	<b>Ubicación:</b>	*****

La entidad solicita la revisión técnica de un termómetro infrarrojo marca FLUKE, debido a que el equipo no enciende ni presenta respuesta alguna al accionar el interruptor de encendido. El objetivo de la inspección fue evaluar el estado físico y funcional del instrumento, identificar la causa de la falla y determinar su viabilidad de recuperación para uso metrológico.

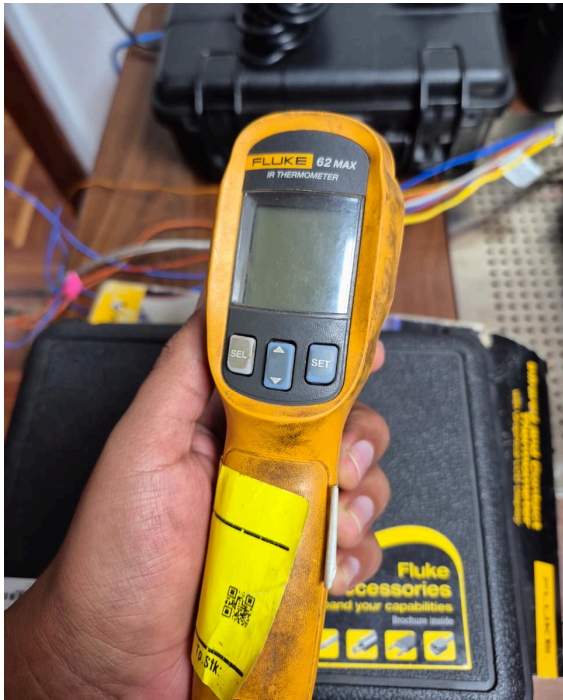
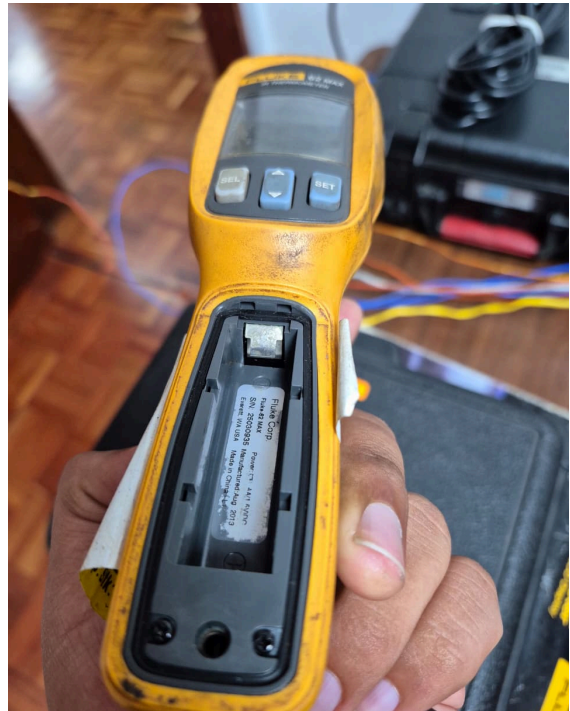
## 8. Anexo Fotográfico

Durante la inspección visual, el equipo no presenta daños físicos evidentes en su carcasa externa. Sin embargo, al intentar encender el instrumento, este no muestra ningún tipo de respuesta (pantalla apagada, sin emisión de señal ni indicación de funcionamiento). Se realizó la verificación del estado de las baterías, confirmando que se encuentran en condiciones operativas y correctamente instaladas.

Se procedió a la revisión interna del equipo, evidenciando que el sistema de alimentación no entrega energía al circuito principal. Se presume una falla en la etapa electrónica interna, posiblemente asociada a:

- Daño en la placa electrónica principal.
- Falla en el circuito de regulación de voltaje.
- Interrupción en las pistas o componentes SMD.
- Deterioro de componentes electrónicos por uso prolongado o condiciones ambientales.

- 5.1. El equipo no es funcional, ya que no enciende ni responde al suministro de energía.
- 5.2. La falla se encuentra asociada al sistema electrónico interno, comprometiendo el funcionamiento general del instrumento.
- 5.3. El termómetro infrarrojo no cumple con los requisitos mínimos de operatividad, confiabilidad ni trazabilidad metrológica.

- 6.1. Se recomienda dar de baja el equipo, debido a la falla electrónica interna que impide su funcionamiento y cuya reparación no es técnicamente viable ni económicamente justificable.
