INFORME DE MANTENIMIENTO PREVENTIVO BÁSICO

| Informe No.: | 63133 | Fecha de Revisión: | 2025-11-13 |

| Equipo: | Tritador/Titulador | Código: | ***** |
| Marca: | HACH | Rango: | (10 a 150) ft.lb |

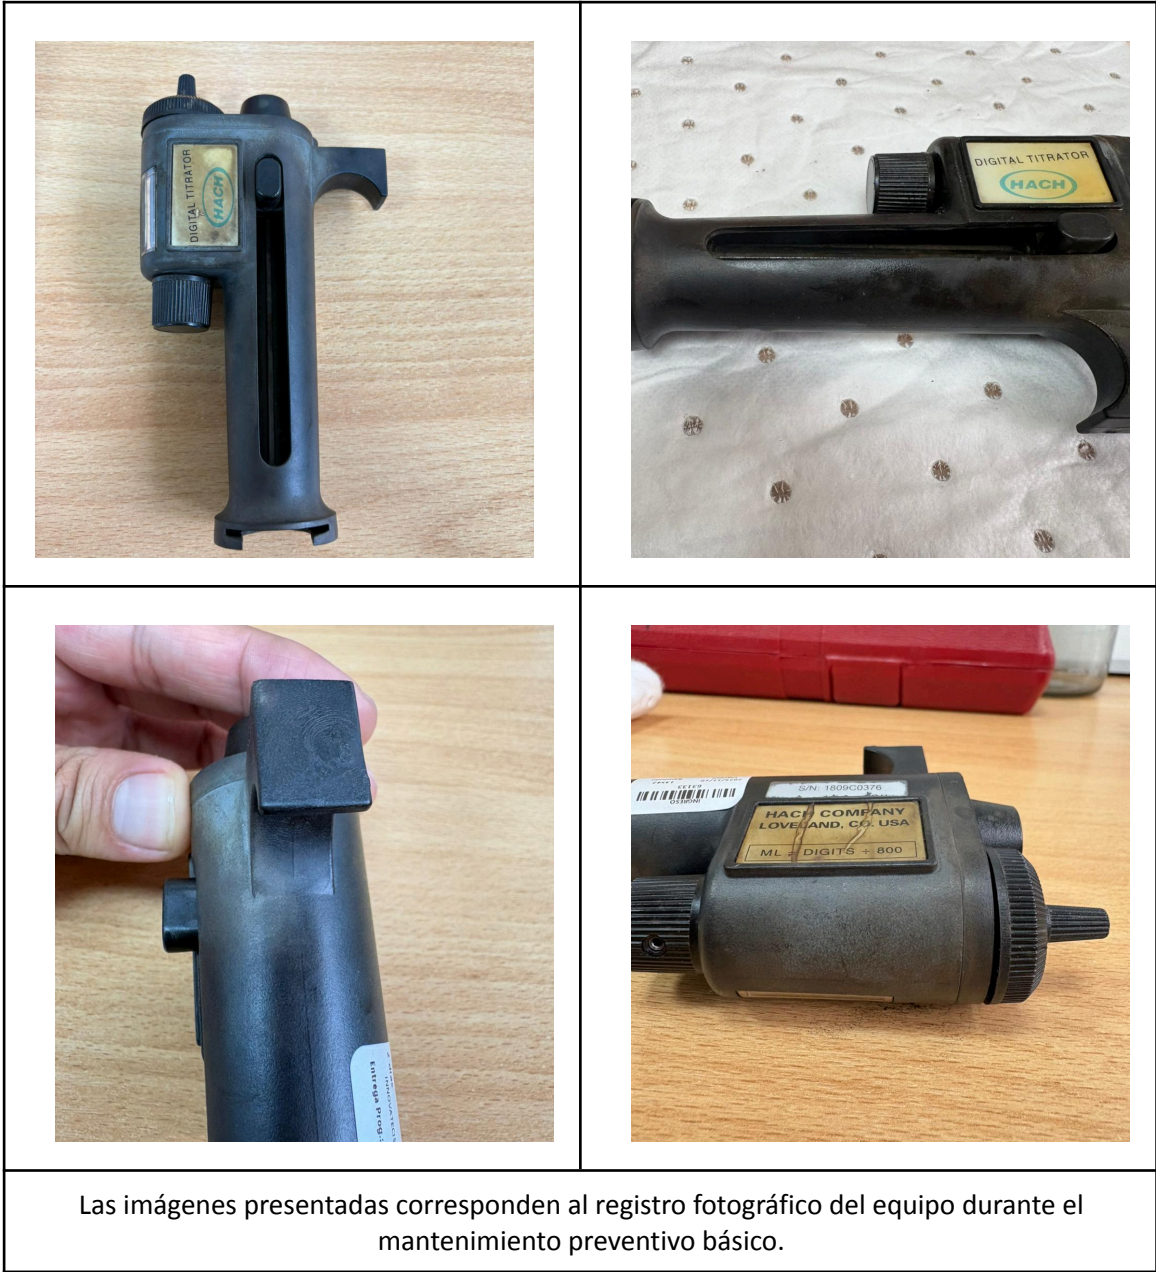
Equipo: HACH

N.º de Serie: 1809C0376
