INFORME DE MANTENIMIENTO PREVENTIVO BÁSICO

| Informe No.: | 63133 | Fecha de Revisión: | 2025-11-13 |

| Equipo: | Tritador/Titulador | Código: | ***** |
| Marca: | HACH | Rango: | (10 a 150) ft.lb |

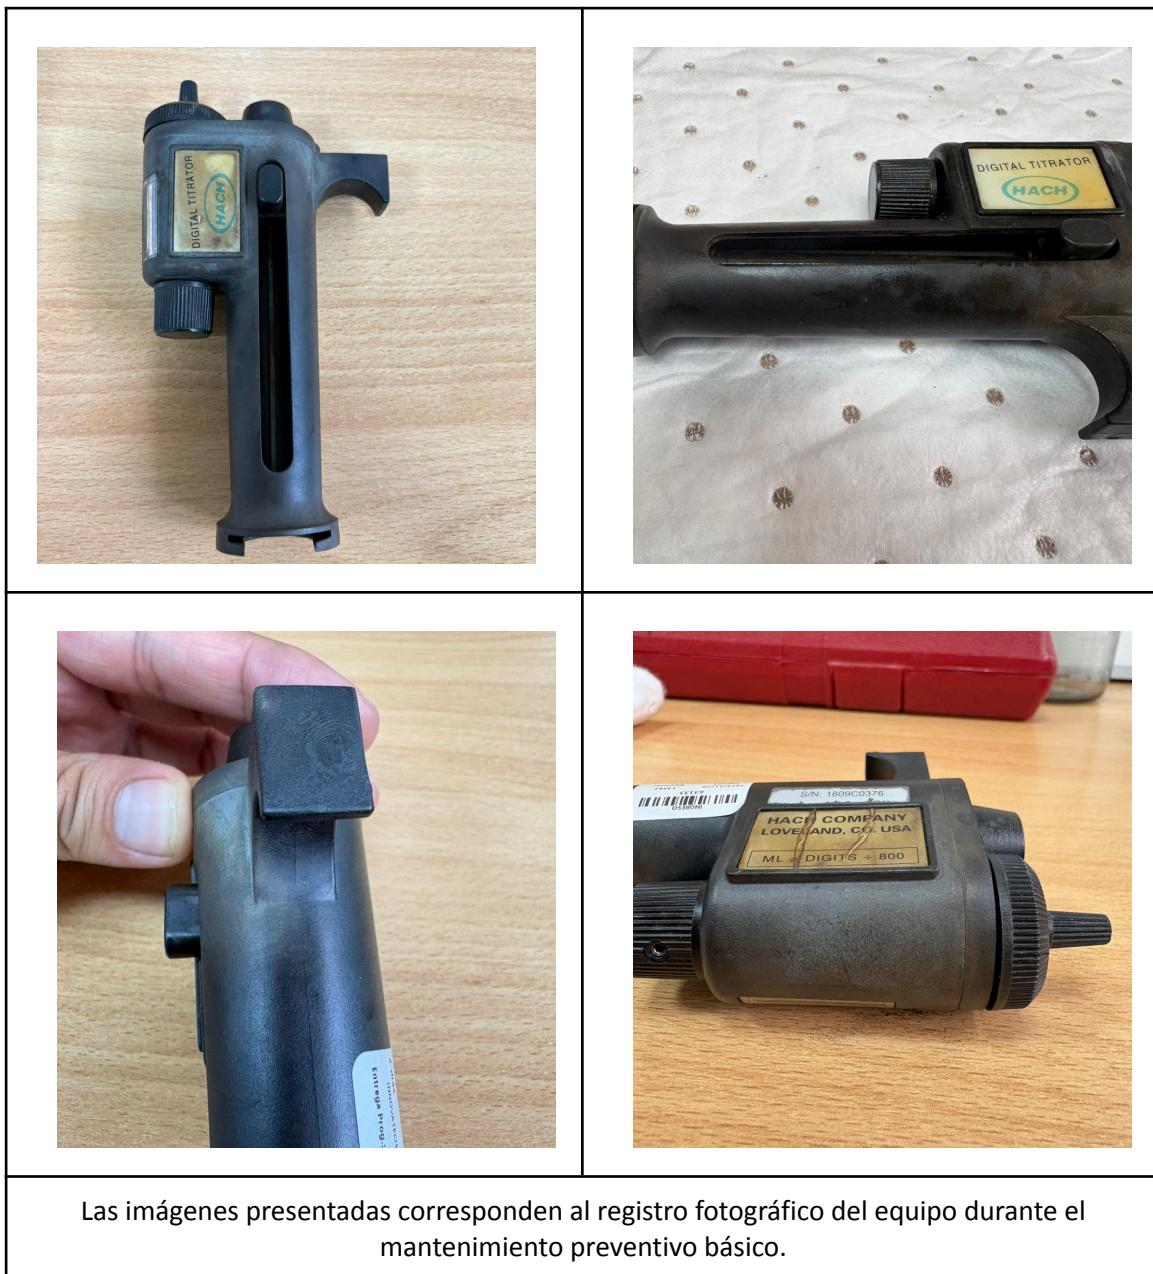
Equipo: HACH

Durante la inspección visual se constató que el cuerpo del titulador se encuentra en buen estado estructural. No presenta grietas, deformaciones ni daños que comprometan su integridad.

Los botones, perillas de ajuste y superficies de agarre mantienen una condición adecuada para su manipulación. La pantalla de indicación presenta desgaste superficial normal por uso, sin afectar la lectura del volumen.

Se realizó el desmontaje preventivo de las piezas accesibles del titulador, incluyendo el émbolo, adaptador de succión y componentes internos de manejo de flujo.

Durante la intervención se identificó acumulación ligera de residuos propios del uso regular. Se efectuó limpieza profunda de las piezas con soluciones apropiadas, eliminando restos que podrían afectar la precisión volumétrica.
