# INFORME DE MANTENIMIENTO PREVENTIVO BÁSICO

| <b>Informe No.:</b> | 63156.2 | <b>Fecha de Mantenimiento:</b> | 2025-11-10 | <b>Fecha de prox. Mantenimiento:</b> | 2026-11 |

| <b>Equipo:</b> | Balanza con Tallímetro | <b>Código empresa:</b> | ***** |
| <b>Marca:</b> | DETECTO | <b>Rango:</b> | (0 a 175) kg |

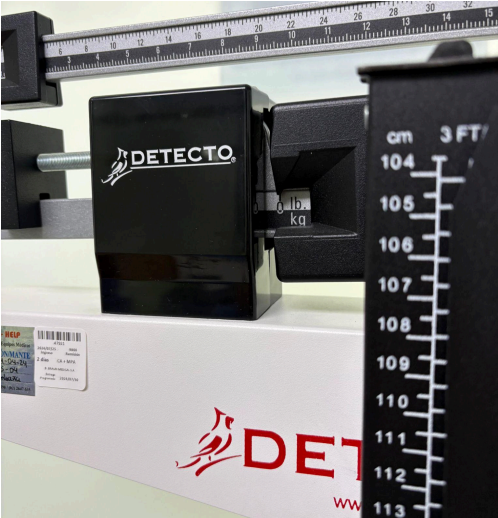
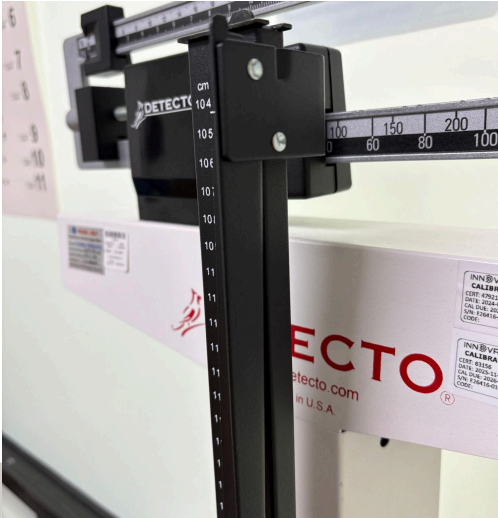
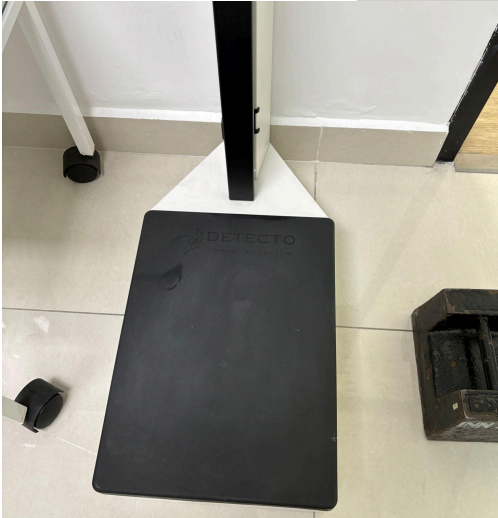
8. Anexo Fotográfico

Las imágenes presentadas corresponden al registro fotográfico del equipo durante el mantenimiento preventivo.
