INFORME DE MANTENIMIENTO PREVENTIVO BÁSICO

Informe No.:	63265	Fecha de Mantenimiento:	2025-12-03
Propietario:	CONSTRUCCIONES Y PRESTACIONES PETROLERAS S.A. CPP	Técnico de Mantenimiento:	Mauricio Landívar
Dirección:	LA CORUÑA N28-14 Y MANUEL ITURREY, QUITO, PICHINCHA

Equipo:	Pinza Amperimétrica	Código empresa:	*****
Marca:	Fluke	Rango:	1000 VAC; 1000 VDC; 600 AAC; 600 ADC; 60 kΩ
Modelo:	376 FC	División de escala:	0,1 V; 0,1 A; 0,1 Ω
Serie:	51315777SV	Ubicación:	*****

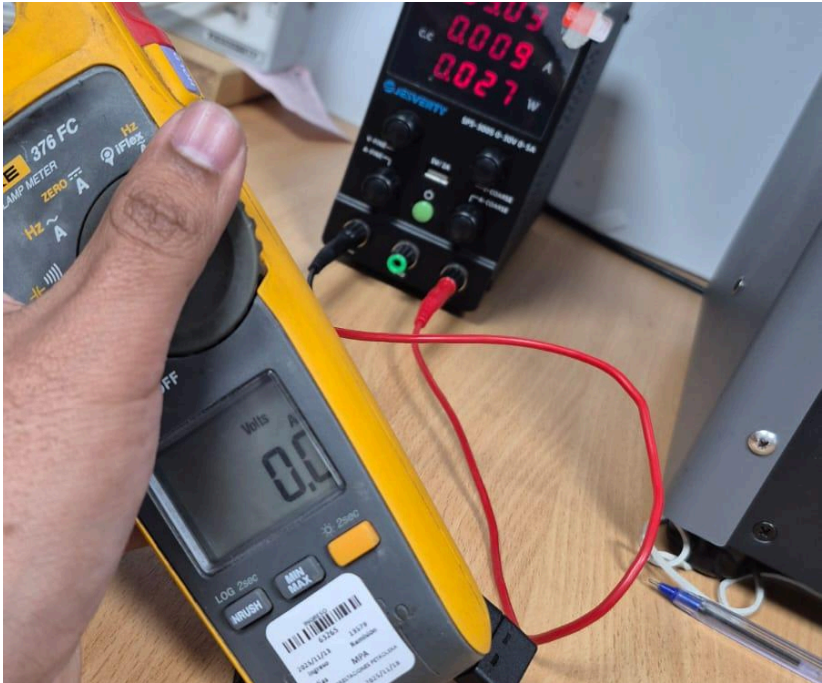
Figura 1. Funcionamiento del equipo.

Se realiza una inspección a la placa electrónica del equipo, y nos encontramos que un componente estaba suelto en su interior, por lo que ha sufrido un daño previamente. Usando una fuente externa se realiza el contacto de encendido directamente con la placa electrónica, lo que nos resultó en el encendido del equipo, de esta manera, se debe arreglar el borne roto de la sección de las baterías. El componente que está suelto al inspeccionar más de cerca sufrió una ruptura en uno de sus pines, por ende, se debe reemplazar toda la pieza para que el equipo pueda funcionar correctamente.
